福島第一原子力発電所現地確認報告書

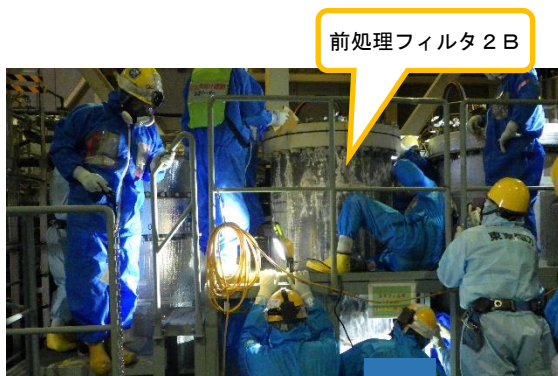
- 1 確認日
令和2年6月2日（火）
- 2 確認箇所
サブドレン他浄化装置
- 3 確認項目
サブドレン他浄化装置前処理フィルタ2Bからの漏えいの対応状況
- 4 確認結果の概要
5月22日に発生したサブドレン他浄化装置B系統の前処理フィルタ2Bからの漏えい[※]の対応状況を確認した。
 - ・現場確認時には、東京電力社員と作業員が、保温材が取り外された前処理フィルタ2Bにろ過水を張り、漏えい調査を行っていた。（写真1）
 - ・東京電力社員によると、前処理フィルタ2Bの下部から水の滴下が確認されているが、現段階では、漏えい箇所の特定には至っていないとのことであった。

※ 5月22日17時5分頃、サブドレン他浄化装置前処理フィルタ2Bの保温材下部から、通常より多い滴下水（1秒に1滴）、堰内の受け皿に滴下していることを東京電力社員が発見した。滴下した水のサーベイ結果はバックグラウンドと同等であったものの、放射能分析の結果（セシウム134:7.2Bq/L セシウム137:97Bq/L）は系統水中のセシウム137の濃度（約100Bq/L）と同等であることから、系統水が漏えいした可能性が高いと推測され、今後、原因調査を行い必要な対策を講じることになっていた。

(写真1)
漏えい調査の状況

なお、当該フィルタは、同日中に隔離、水抜きが実施され、滴下は停止した。また、サブドレン他浄化装置はA系統に切り替えられて運転が再開された。
