## 福島第一原子力現地確認報告書

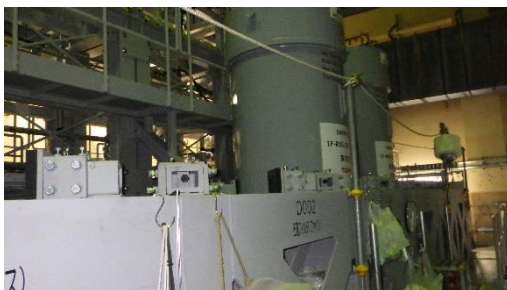
（写真1）

- 1 確認日  
平成30年4月4日（水）
- 2 確認箇所  
サイトバンカ建屋
- 3 確認項目  
第三セシウム吸着装置の設置状況
- 4 確認結果の概要  
サイトバンカ建屋2階において第三セシウム吸着装置の設置工事の進捗状況を確認した。
  - ・前回の調査（[平成30年1月19日](#)）において、バルブブラック及びブースターポンプの設置を確認したが、これらに加え、ろ過フィルタ2基分と吸着塔4基分の架台に、吸着塔2基が設置されていた（写真1）。
  - ・また、第三セシウム吸着装置の設置エリア全体を囲む鋼製の堰（高さ約15 cm）及び当該堰内の漏えい検知器が計画どおり設置されていた。（写真2）
