福島第一原子力発電所現地確認報告書

3号機原子炉建屋オペレーティングフロア

3号機原子炉建屋オペレーティングフロアの状況

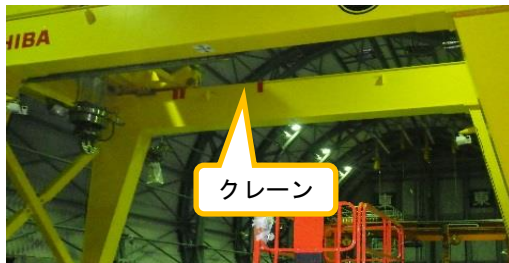
(写真1-1)

- ・オペフロ西寄りにクレーン、東寄りに燃料取扱機、北西端及び北東端にエリア放射線モニタ（オペフロの空間線量率を測定し、施設、装置等に異常があった場合に早期に作業員に知らせるためのもの）が設置されていた。（写真1）
