放射線防護上の不適合事例について

2020年6月17日

東京電力ホールディングス株式会社

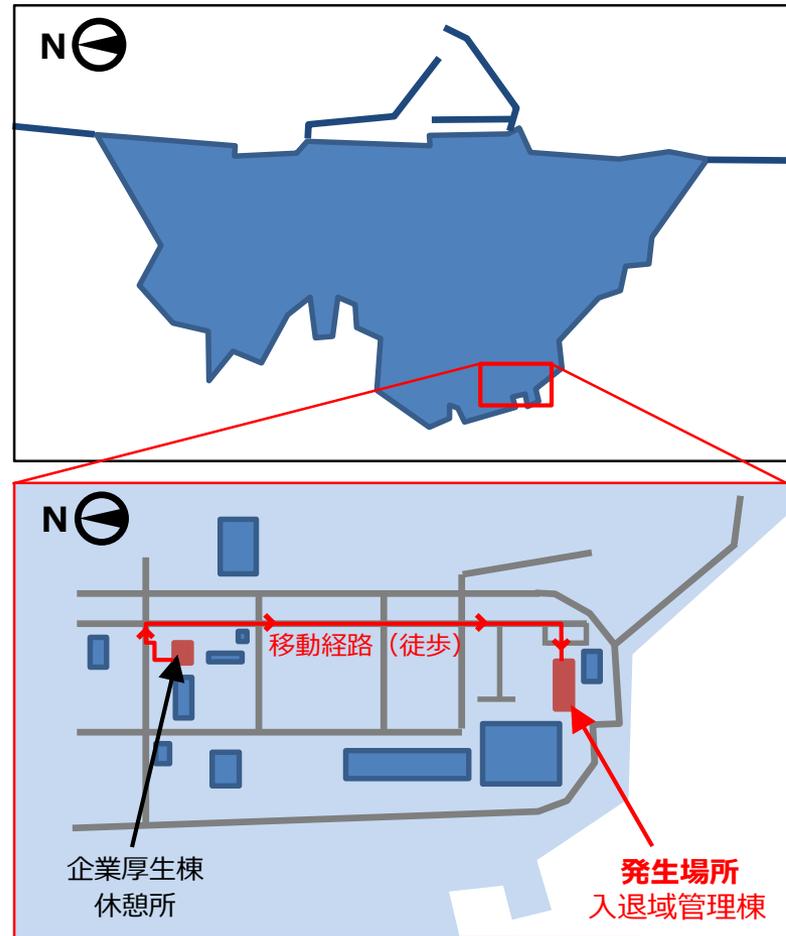
協力企業現場担当者（T）※1は建物改造工事の現場にて建物外壁等の写真撮影作業を実施。作業完了後企業厚生棟で着替えを行った後、入退管理棟で退域手続きを行おうとした際、APD及びガラスバッジ（以下GB）※2が無いことに気付いた。

- ・ 脱衣時、APD・GBをラック柱部分に掛け替えを行った。着替え後に、室内にいた作業員に作業計画の相談を受けている間に、ラック柱部分にかけたAPD・GBの存在を失念してしまった。
- ・ 休憩所退出時のセルフチェックを忘れていたため入退管理棟ゲート到着前まで、APD・GBの未装着に気付かなかった。

- ・ 休憩所退出時に装備確認(相互チェック・セルフチェック)を確実に行うようルールを再周知並びにポスター等を掲示
- ・ ふるまい教育、今回の事象をとりまとめた報告書の周知、再教育を実施
- ・ 熟練者の同行による装備の教育を行う

- ・ 休憩所退出時に、現場代理人等による装備確認方法をルール化
- ・ 対策実施状況をチェックシートに記録し、定期的に確認する

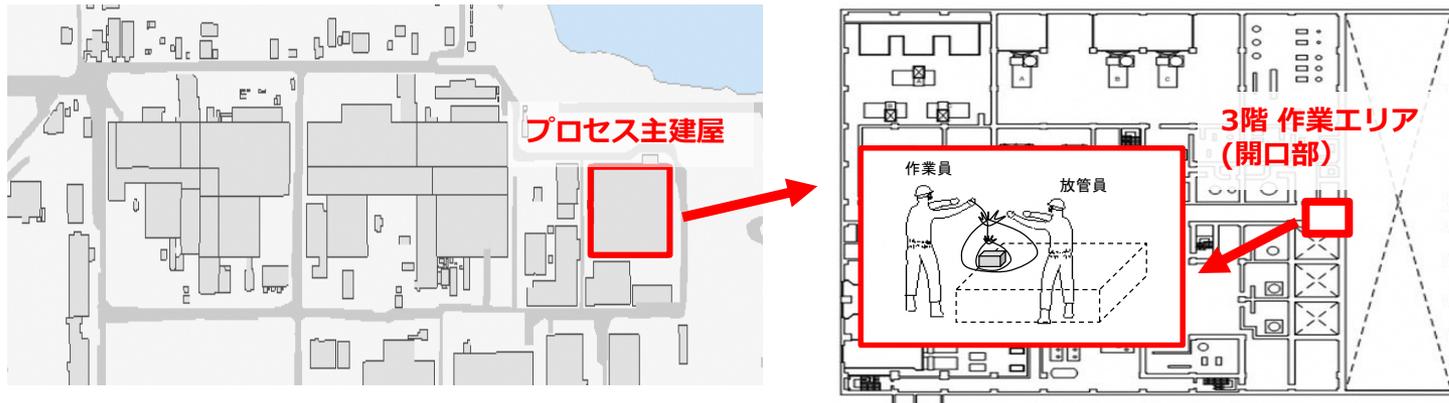
- 【概要】 ○2020年2月18日、プロセス主建屋3階の開口部付近において放射線劣化調査のため地下滞留水中のPE管試験片の引上、取出を実施した。
- 本作業終了に伴い退出する際に、**協力企業作業員1名の左手首及び顔面（口周り、鼻腔内）に汚染が付着していることが確認された**ため、管理対象区域から退出可能なレベルまで除染を行い、後日ホールボディカウンタ等による取込量の測定及び預託線量の評価を実施した。保守的に評価した預託実効線量は、記録レベル未満の評価であった。
- 【原因】 ○当該作業員は、汚染した水を取り扱う作業であるにも関わらず、**アノラックとゴム手袋の間がシーリングされていない**ため、汚染した水が隙間から侵入し、左手首を汚染した。（顔面汚染については、脱衣時に汚染が伝搬したものと推定される。）
- また、**アノラック着用時のシーリング方法については、防護教育内において教育されているが、明確なルールが定められていなかった。**
- 【対策】 ○本事象は、不適切な防護装備の着用に起因し発生した事象であるため、今後の対策としては、「**工事担当者等による作業内容や現場環境に応じた適切な防護装備の検討及び検討内容（対策を含む）の作業員への周知**」を徹底することとする。また、所内の共通ルールとして、「**防護装備の具体的な着脱手順やシーリング方法の明確化**」及び「**放射線防護に関する『ふるまい教育』への反映**」を図ることにより、再発防止に取り組む。

- 工事担当者等は事前に作業内容や現場環境に応じた適切な防護装備について十分な検討を行い、その検討内容及び対策を作業員へ周知する。
(6/3 企業イントラネットへ事例の情報を掲載を行い周知した。)
- 防護装備の具体的な着脱手順やシーリング方法について、所内共通ルールの明確化を行う。
(対応実施中 6月中実施予定)
- 上記ルールを「放射線防護に関する『ふるまい教育』」の教育内容に反映する。
(対応実施中 6月中実施予定)

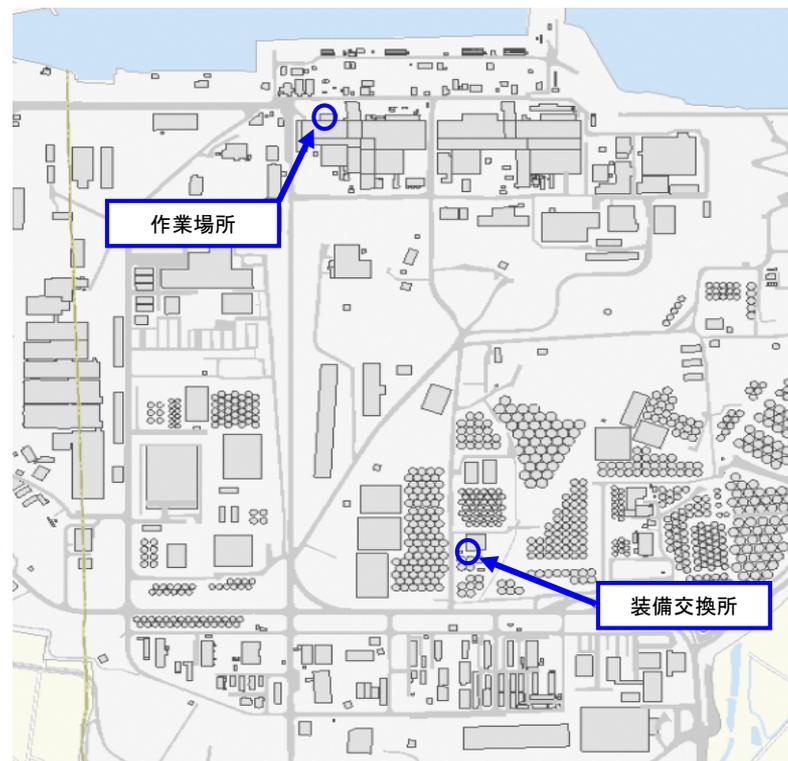
2020年3月11日、協力企業作業員が装備交換所に、APD(警報付ポケット線量計)とガラスバッジ(積算線量計)を置き忘れて、作業に従事していた事象が発生し、装備交換所～作業場所～装備交換所の移動ならびに作業時間帯において、APD・ガラスバッジによる線量確認ができない事象が発生した。

- ・元請会社では、首紐を外さない事は理解していたが、急いでいたためすぐに付けられれば問題ないと思い、不織布チョッキとAPDとガラスバッジを一緒に脱いで棚に置いた。当日の作業内容を考えながら、Y装備に着替えたため棚に置いた事を忘れてしまい、APD、ガラスバッジを付け忘れた。
- ・装備交換後のセルフチェックが行われていなかった。
- ・装備交換所の相互確認は、作業班長(APD確認責任者)が「バッジは大丈夫か」のかけ声だけで現物確認をしなかった。
- ・当該作業員は、声掛けがリングバッジの事だと思い、リングバッジは確認したが、ガラスバッジ、APDは確認しなかった。

- ・装備着脱時に首紐が体から離れない様に首紐にストッパーを取付けて運用する。
(2020年3月17日より実施)
- ・工事担当者、放射線管理員と一緒に装備交換所、入退域管理所に出向し、専任APD確認責任者となり、APD、ガラスバッチ、GPS等の携行品を目視、触手で確認を行う。
(2020年3月17日より実施)
- ・パートナー制を導入しパートナー名をタイベックに記載し、専任APD確認責任者の確認を受ける前に、装備交換所で防護服への着替え完了後に相互に目視、触手でAPD、ガラスバッチ、GPSの確認を行う。(2020年3月17日より実施)
- ・上記の新ルールを本委託に携わる全員に周知教育を行う。(2020年3月16日実施)
- ・放射線ルールの再教育を実施する。(2020年3月16日実施)
(福一に係わる元請会社ならびに関係会者の全員を対象)
