## 福島第一原子力発電所現地確認報告書

平成30年10月19日（金）

J2タンクエリア（高性能多核種除去設備処理済水移送配管）

高性能多核種除去設備処理済水移送配管の追設状況

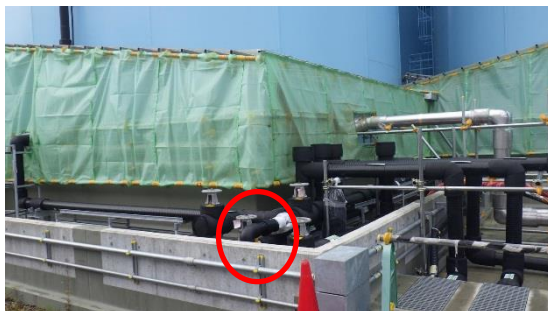
(写真1-1) 追設された配管

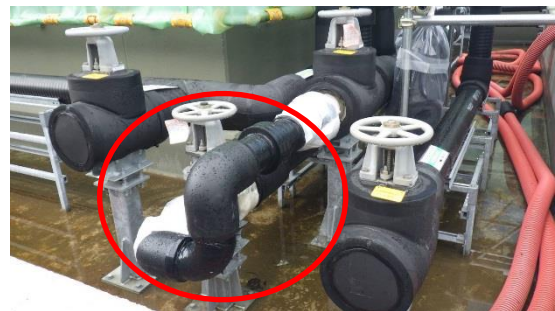
(写真1-2) 追設された配管(拡大)

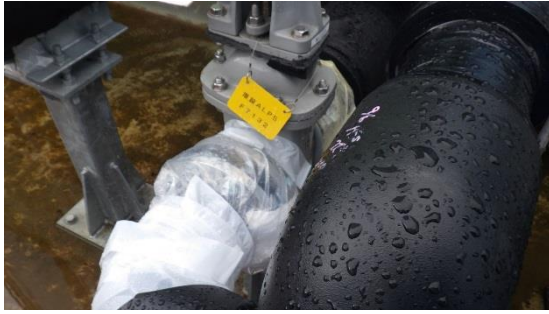
(写真2)

- ・既設の高性能多核種除去設備処理済水移送配管と増設多核種除去設備処理済水移送配管がポリエチレン管で接続されていた。追設された配管は、内堰と外堰の間に設置されていた。（写真1）
- ・仕切弁と配管が接続されたフランジ部分は、ビニールで養生されていた。（写真2）
- ・配管には保温材は巻かれていなかったが、今後取り付けられると思われる保温材がビニール袋に入れられ、準備されていた。（写真3）
