福島第一原子力発電所現地確認報告書

平成30年10月25日（木）

H5タンクエリア

H5タンクエリアのリプレースの状況

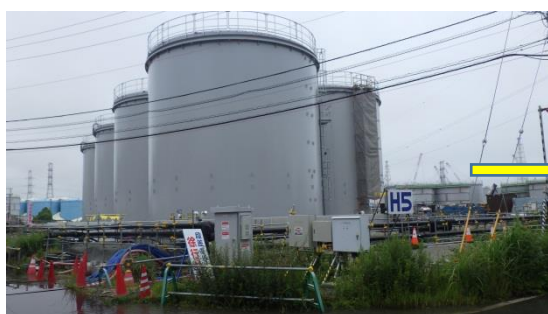
（写真1-1）平成30年7月6日撮影

- ・当該エリアには、溶接型タンクを32基設置する計画があり、前回、エリア南側において10基の設置工事が行われていたが、本日は新たに8基の設置工事が行われていた。（写真1）
- ・また、エリア南側と西側の堰の設置工事が進捗しており（写真2）、配管の敷設工事の一部も進捗していた。（写真3）
- ・なお、エリア北側では、コンクリート基礎を設置するための地盤改良工事が行われていた。（写真4）

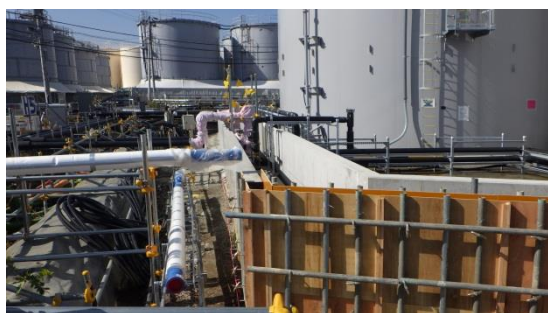
（写真2-1）エリア南側の堰の状況

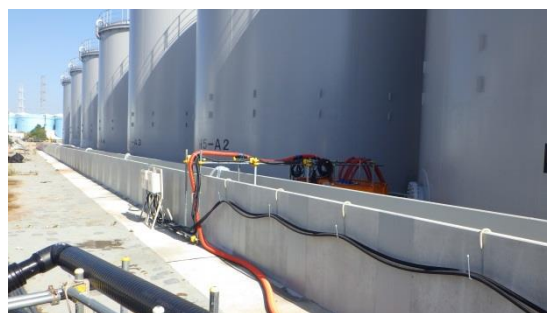
（写真2-2）エリア西側の堰の状況
