福島第一原子力発電所現地確認報告書

平成30年11月20日（火）

- ・免震重要棟リモート室
- ・1号機原子炉建屋上部（1/2号機開閉所前から確認）

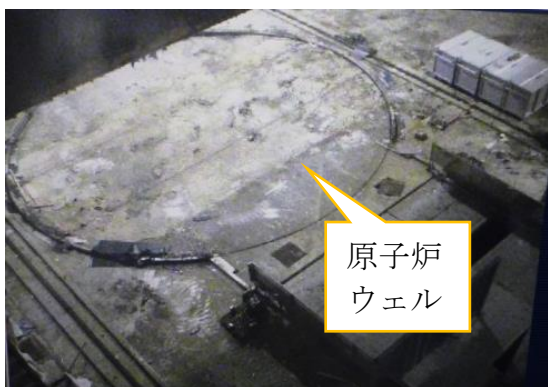
（写真1）

- ・8月23日よりオペフロ内の残置物の移動・片付が開始され、11月6日に完了した。現在はオペフロ内残置物移動・片付後調査が実施されていた。
- ・本日はγカメラ撮影による調査が完了し、翌日以降から低所部の表面・空間線量率測定を行う予定とのことであった。
- ・遠隔操作室のカメラには2号機原子炉建屋オペフロ内の映像が映し出されていた。（写真1）
- ・低所部の表面・空間線量率測定を行うのは小型のロボットで、転倒防止のため、移動の支障となる箇所にスロープを設置する必要がある。西側構台前室では遠隔重機を用いてその準備作業が実施されていた。（写真2）

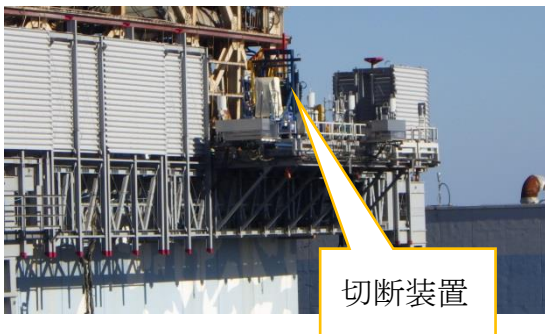
(写真3)

- ・10月下旬から南面のXブレース切断作業が実施されており、本日は一つのXブレースの切断予定4箇所のうち、最後の1箇所の切断が行われていた。(写真3)
- ・作業中ダスト濃度が上昇することなく、安全に作業が行われていた。
