福島第一原子力発電所現地確認報告書

平成30年12月17日（月）

1 / 2号機排気筒周辺

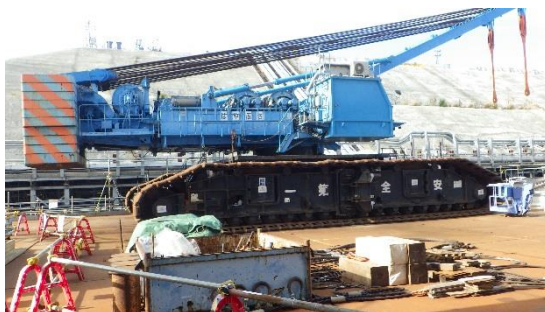
（写真1）

- ・ 2号機原子炉建屋西側のヤードに排気筒解体用クレーンが設置されていた。（写真1）

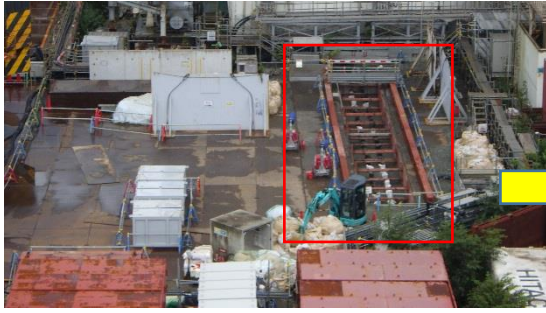
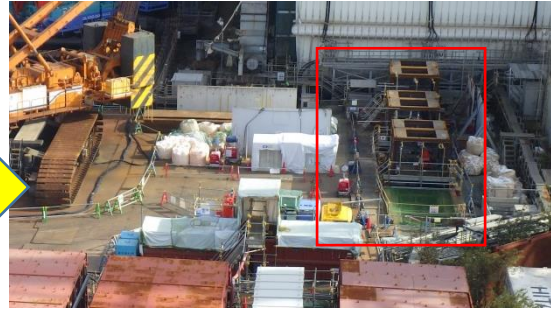
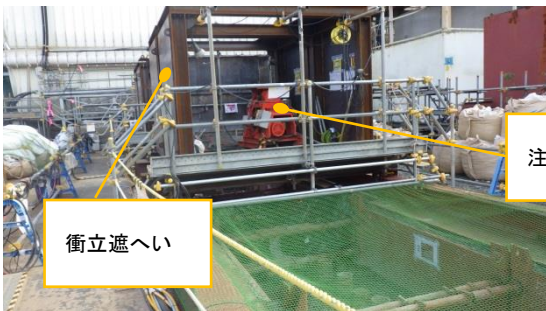
- ・ 北側においては衝立遮蔽、薬液注入を行うための注入機等が設置されており、注入作業が実施されていた。（写真2）
- ・ 南側においては工事が完了し、削孔・注入設備が撤去されていた。（写真3）
