福島第一原子力発電所現地確認報告書

平成30年12月20日（木）

- (1) 蒸発濃縮装置付随タンクの撤去・仮置状況の確認
- (2) H4北エリア付近の観測井（E-10）付属設備の撤去状況
- (3) 増設多核種除去設備の多核種吸着塔（A）からの滴下事象の対応状況

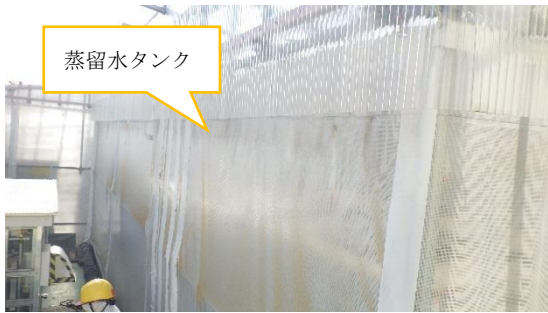
(写真 1)

- ・ 蒸留水タンクについては東京電力の計画どおりCエリアで再利用予定の資機材として仮置きされていた（写真1）。当該タンクについては水抜きが完了しているが、汚染防止対策として、タンク開口部（写真2-1）及びタンクに接続している配管（写真2-2）は閉止されていた。
- ・ 濃縮水受タンク及び濃縮処理水タンクについては、全78基中72基がCエリアからセシウム吸着塔一時保管施設第一施設西側及び廃スラッジ一時保管施設南側に移設されており、再利用予定の資機材として仮置きされていた（写真3）。また、上記蒸留水タンクと同様、開口部は閉止されていた。（写真4）

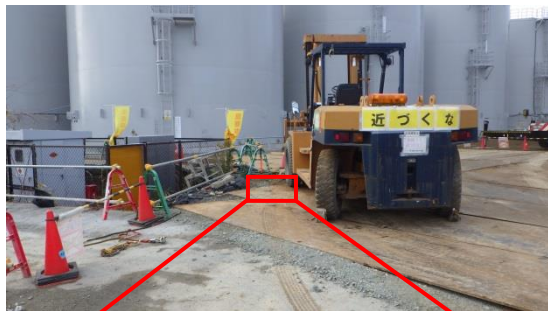
(写真5-1)

- ・確認時、当該観測井附属設備は撤去されていた。(写真5-1)
- ・また、設備の撤去によって観測井周りに窪地ができたことから、タンク搬入時の荷重による影響を受けないよう埋め戻され、鉄板が敷かれていた。(写真5-1、5-2)
- ・東京電力によると、H4北エリアのタンクの建設工事が終了次第、鉄板を回収し、観測井を復旧させるとのことである。その間は、一時的に観測井での水位データが欠測となるが、全β及びH-3についてはサンプル採取可能であり継続監視可能とのことであった。(写真5-3)

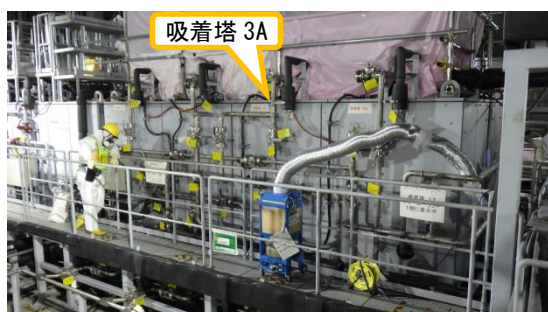
(写真6-1)

- ・東京電力によると、滴下発生箇所は、多核種吸着塔3Aの上部に設置されている点検口であり、当該点検口から水が滴下し、吸着塔を伝ってスキッド内に漏えいしたとのことであった。
- ・また、点検口のボルトを増し締めしたところ、午後0時23分に漏えいが停止したとのことであった。
- ・現場確認時、スキッド内に水溜りが確認されたが、堰内に留まっており、漏えいが拡大するおそれは認められなかった。（写真6）

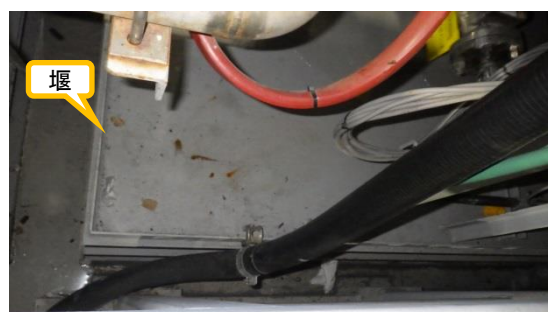
(写真6-2)

吸着塔下部に設置されている堰
