福島第一原子力発電所現地確認報告書

処理水バッファタンクの取替工事の状況

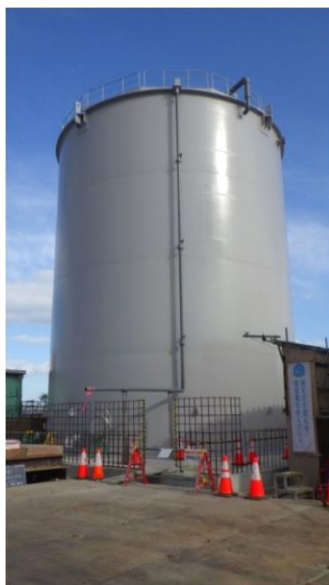
（写真1）

- ・タンクは、構内輸送状況を確認した際に着床された場所に、据え付けられていた。（写真1）
- ・タンク天板に降った雨水を排水するための配管の敷設が進捗していた。（写真2）
- ・タンクの周囲では堰の設置工事が着手されていた。（写真3）

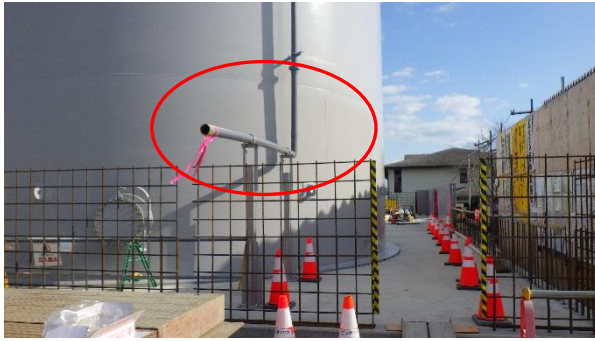
(写真2) (写真1)の下部を拡大。赤丸が雨水排水管。
