## 福島第一原子力発電所現地確認報告書

平成31年1月21日（月）

- ・陸側遮水壁6BLK（ブロック）-H1付近（2、3号機タービン建屋西側（山側））
- ・陸側遮水壁3BLK（ブロック）-H6付近（旧事務本館前）

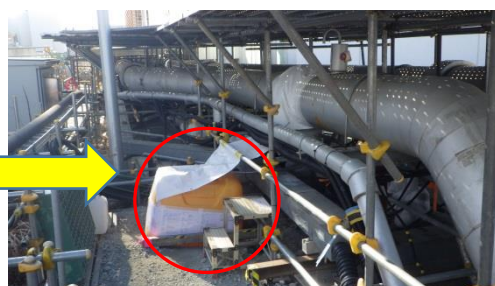
（写真1-1）

- ・前回、滴下した冷媒は、滴下発生箇所下部に取り付けられた漏斗及びチューブによりポリタンクに接続されていたが、本日は当該タンクが撤去されており、より安定性のあるプラスチック製タンクに導かれていた。

前回撮影（平成30年12月18日）

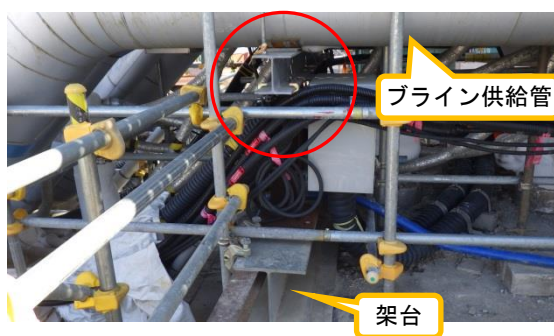
（写真1-2）

今回撮影（平成31年1月21日）

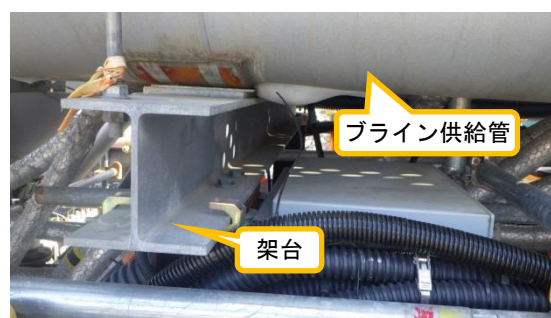
(写真 2 - 1)

- ・また、当該事象は凍結により地盤が隆起したことで、ライン供給管の架台が押し上げられ、ライン供給管に応力がかかり、滴下が発生したものと推定されているが、対策として配管の架台の下部には鋼材が設置され、ジャッキで鋼材が押し上げられ、架台の高さが調整されていた。

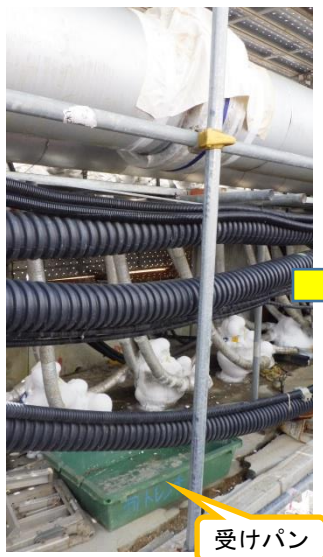
(写真 2 - 2)

写真 2 - 1 の赤丸を拡大

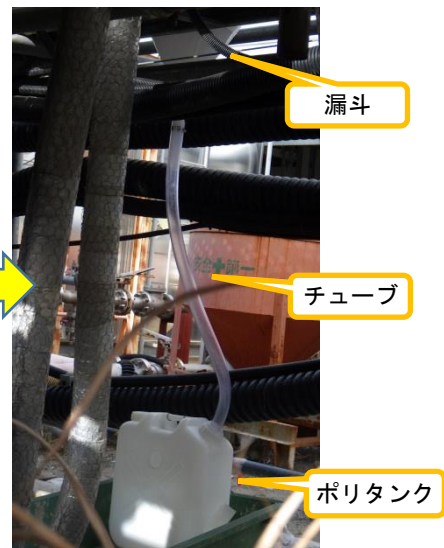
(写真 3 - 1)

- ・ 前回、漏えい拡大防止対策として滴下発生箇所であるブライン供給管ジョイント部の下部に受けパンが設置されていたが、本日は追加の対策として、受けパン内にポリタンク (20L) が設置されており、滴下した冷媒は、配管下部に取り付けられた漏斗及びチューブにより、当該タンクに導かれるようになっていた。(写真 3)

前回撮影 (平成30年12月18日)
