福島第一原子力発電所現地確認報告書

平成31年 3月13日（水）

H3タンクエリア

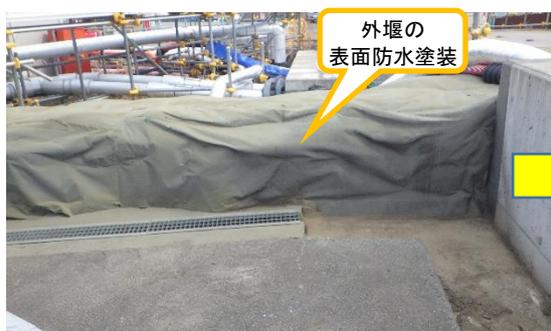
（写真1-1）

- ・前回確認時は準備作業が着手された段階であったが、対策工事が開始されており、東側外堰の南東内側表面の一部に補強塗装の下地が施工されるとともに、東側外堰の内側側溝及び周縁が改めて防水塗装されていた。

前回撮影（平成31年2月27日）

平成31年1月15日に発見された地下水バイパス一時貯留タンクエリア（H3タンクエリア東側）外堰の水溜まり発生事象については、再発防止対策として、外堰表面防水塗装の補強塗装等を実施することになっていることから、前回に引き続き、対策工事の実施状況を確認した。

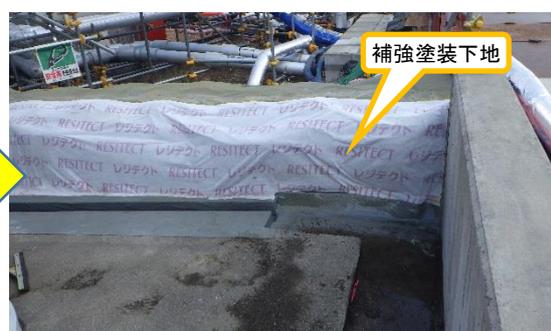
（写真1-2）

今回撮影（平成31年3月13日）
（東側外堰南東部の内側を撮影）

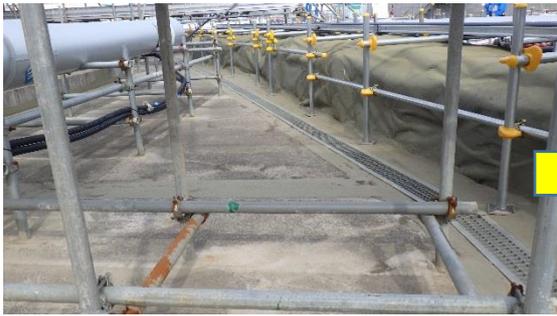
(写真 2 - 1)
前回撮影 (平成31年2月27日)

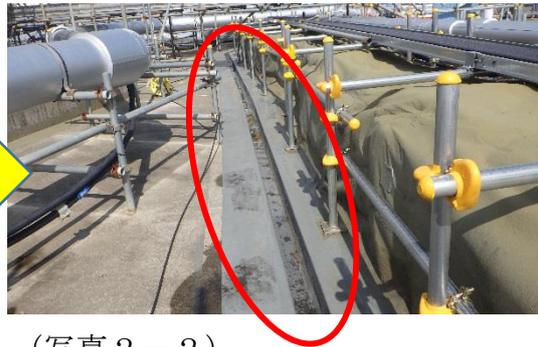
(写真 2 - 2)
今回撮影 (平成31年3月13日)
(東側外堰中央部の内側側溝を撮影)

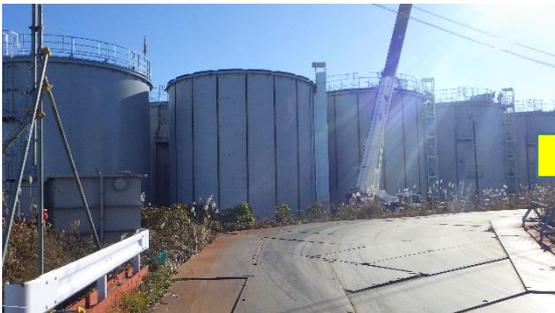
- ・前回確認時には、据付は終了したものの表面の塗装が途中であったタンクの塗装作業が終了しており、計画していた10基のタンクの設置が完了していた。(写真3)
- ・また、構築中であったコンクリート製の内堰は設置が完了していたが、被覆はまだ終わっておらず、鋼製の仮堰は撤去されていなかった。

(写真 3 - 1)
前回撮影 (平成31年2月27日)

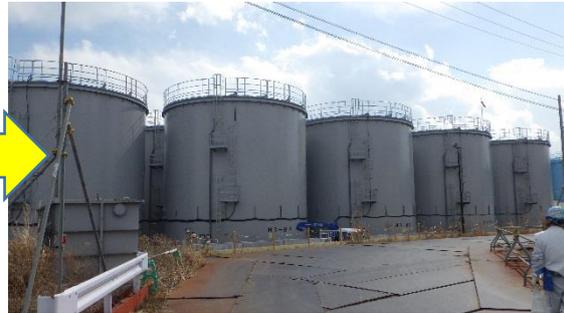
(写真 3 - 2)
今回撮影 (平成31年3月13日)
(エリアの北西側から撮影)

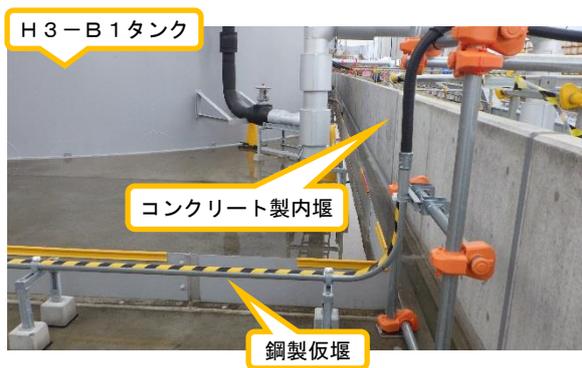
(写真4)
エリア北西側B1タンク周辺の状況
