福島第一原子力発電所現地確認報告書

陸側遮水壁ブライン（冷媒）供給管からの滴下事象の対応状況（6BLK-H1、3BLK-H6）

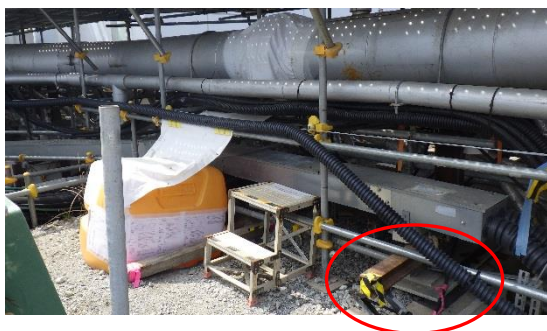
- ・東京電力によると、6BLK-H1の事象が発生した原因は凍土造成・維持管理運転の凍上現象によるものであり、当該箇所の対策としては、都度、架台高さの調整を実施するとのことであった。
- ・前回（平成31年1月21日）同様、両現場ともブライン供給管にはビニール養生が施されるとともに滴下した冷媒は漏斗及びチューブによりポリタンクに導かれるように接続されていた。また、両現場とも現場に取り付けられていたポリタンク内には冷媒は溜まっておらず、現場でしばらく見ていたが、冷媒の滴下は認められなかった。（写真1）

（写真1-1）6BLK-H1付近の状況。赤丸は架台高さ調整用のジャッキ。

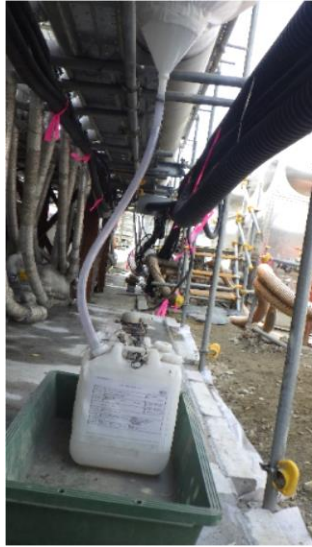
(写真1-2) 3BLK-H6付近の
状況
