福島第一原子力発電所現地確認報告書

- 1 確認日
平成31年4月26日（金）
- 2 確認箇所
4号機タービン建屋下屋（東側）周辺
- 3 確認項目
4号機タービン建屋上屋の雨水浄化装置の設置状況

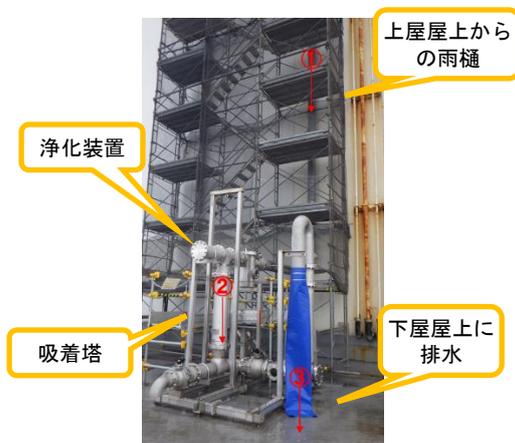
（写真1）

- ・浄化装置は、タービン建屋下屋（東側）屋上に設置されていた。（写真1）
- ・浄化装置を経由した雨水は、下屋屋上に排水され、サブドレンピット No. 55付近の地表面に排水されていた。（写真2）
