福島第一原子力発電所現地確認報告書

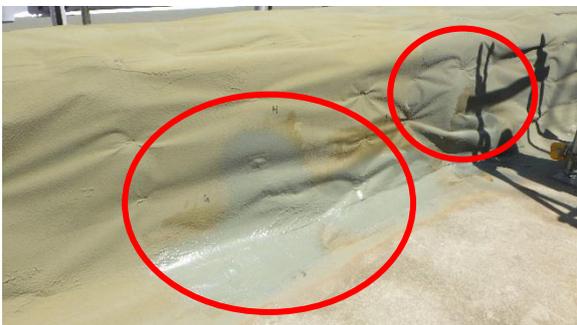
（写真1-1）
H3タンクエリア北側外堰の補強塗装の例①

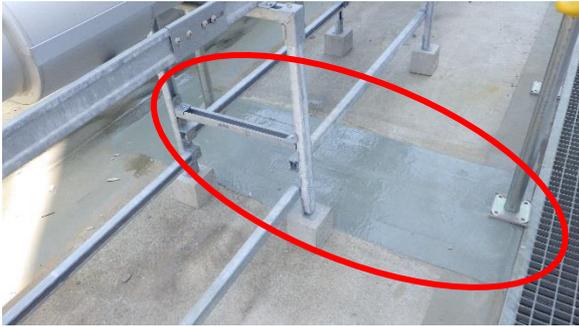
(写真1-2)
H3タンクエリア北側外堰の補強
塗装の例②

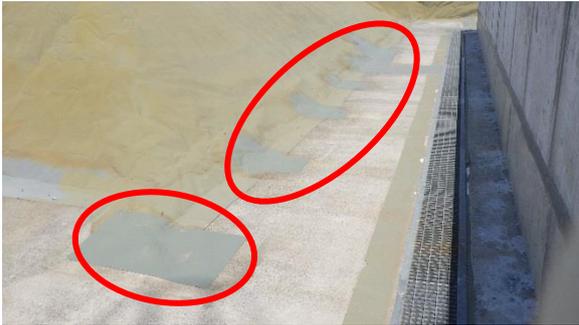
(写真2)
H3タンクエリア西側外堰の補強
塗装の例
