福島第一原子力発電所現地確認報告書

令和元年 5月24日（金）

- ・ 3号機タービン建屋逆洗弁ピット周り（3号機タービン建屋東側）
- ・ 2、3号機タービン建屋大物搬入口前

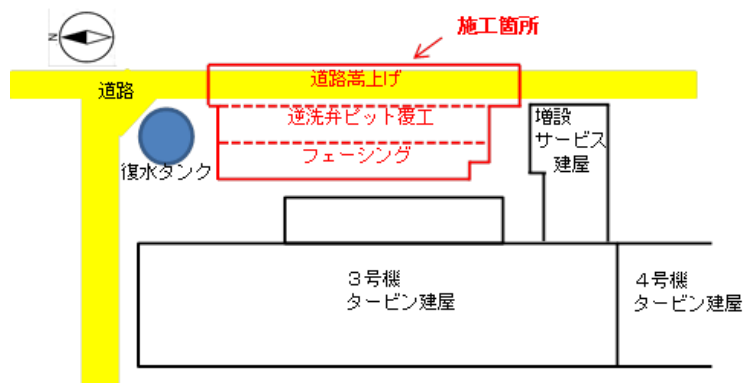
（図1） 3号機タービン建屋逆洗弁ピット周りの概略図

3号機タービン建屋東側の逆洗弁ピット周りにおいて、放射線量率の低減を図るとともに、3号機タービン建屋屋根面対策工事のためのクレーンヤードを整備する工事（逆洗弁ピットの覆工、前面道路の嵩上げ及びアスファルト舗装）が昨年11月から行われていることから進捗状況を確認した。（図1）
