福島第一原子力発電所現地確認報告書

- 1 確認日
令和2年6月26日（金）
- 2 確認箇所
既設多核種除去設備
- 3 確認項目
既設多核種除去設備（C）吸着塔9Cでの漏えい状況

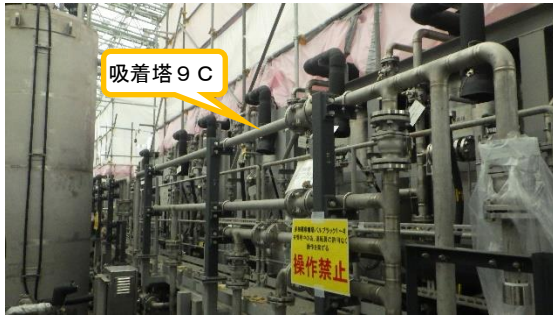
(写真1-1)
既設多核種除去設備 (C)
吸着塔9C付近の状況①

- ・現場確認時、周囲では作業は行われていなかった。また、漏えいも停止しており、漏えい水の拭き取りも完了していた。なお、漏えい箇所にはビニール袋による養生が行われていた。（写真1）
- ・東京電力によると、水の漏えいについては6月25日11時20分に停止したことを確認し、床面の漏えい水の拭き取りを実施するとともに、袋による養生を実施したとのことであった。なお、原因については調査中であり、適切に再発防止対策を講じるとのことであった。

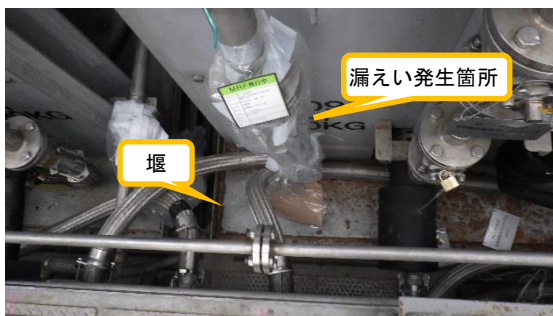
6月25日10時22分頃に運転停止中の既設多核種除去設備（C）吸着塔9C入口カップリング（接続）部から水が漏えいしていることが確認されたため状況を確認した。（図1）

なお、漏えい範囲は約0.1m×0.1mであり、漏えい水は設備内の堰に留まっていることから外部への影響はない。

(写真1-2)
漏えい発生箇所の状況
