## 福島第一原子力発電所現地確認報告書

令和元年7月1日（月）

- ・ H6（Ⅰ）タンクエリア（旧H6北北）
- ・ H6（Ⅱ）タンクエリア（旧H6、旧H6北）

H6タンクエリア設置工事の状況

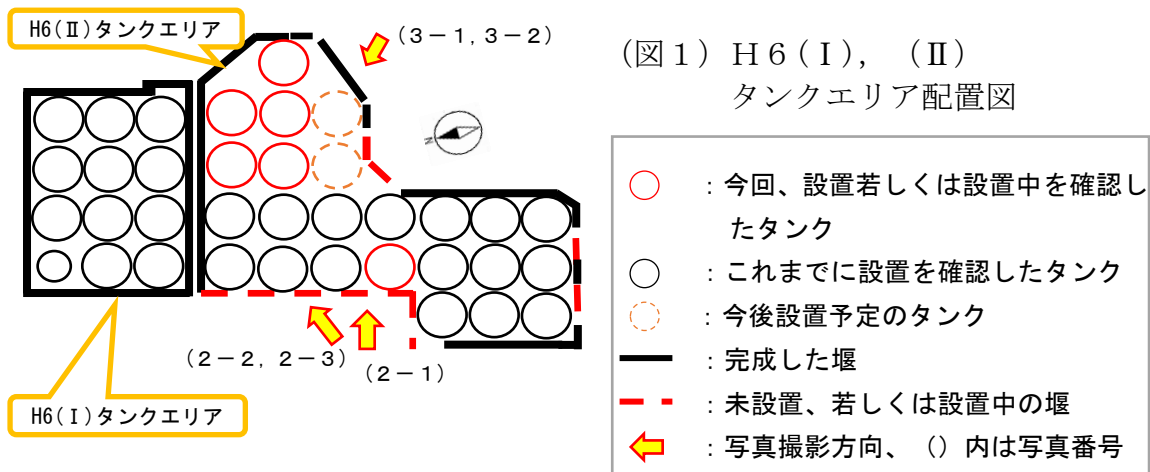
- ・ H6（Ⅰ）タンクエリアでは、内堰に溜まった雨水を排水するための水中ポンプ及び槽が設置されていた。（写真1）
- ・ H6（Ⅱ）タンクエリア西側では、前回確認時に16基のタンクが設置（据え付けを含む）されていたが、今回確認時17基の設置が完了していた。（図1、写真2）
- ・ H6（Ⅱ）タンクエリア北東側では、前回確認時には基礎の設置工事が実施されていたが、今回確認時は基礎が設置されており5基のタンクの設置工事が行われていた。（写真3）

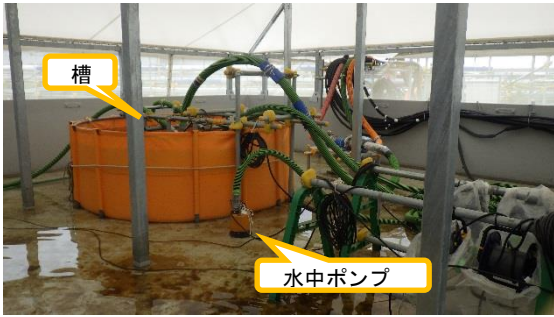
(写真1)  
エリアの南東端で撮影

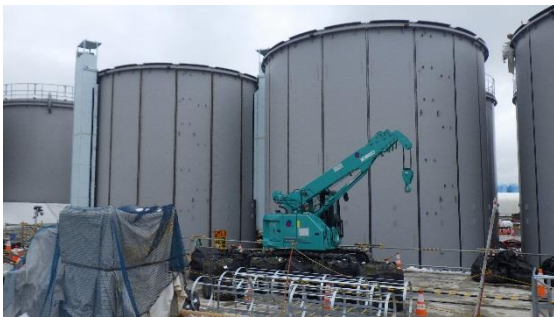
(写真2-2)  
前回撮影(4月11日)

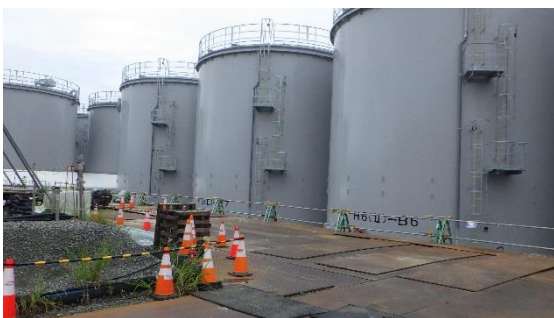
(写真2-3)  
今回撮影(7月1日)  
タンクの塗装が完了していた

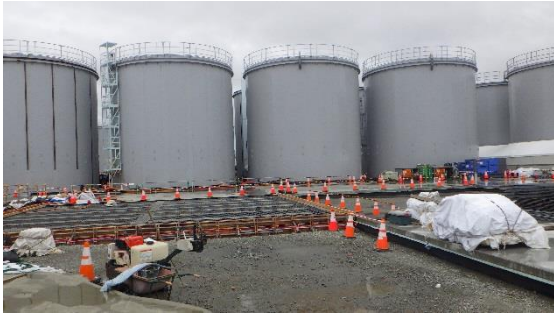
(写真3-1)  
前回撮影(4月11日)

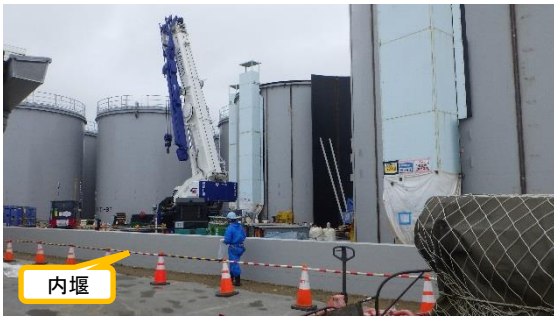
(写真3-2)  
今回撮影(7月1日)
