福島第一原子力発電所現地確認報告書

令和元年8月23日（金）

- (1) 熱中症予防対策として運用されている移動式給水所の状況
- (2) クローラクレーンからの作動油漏えいの対応状況

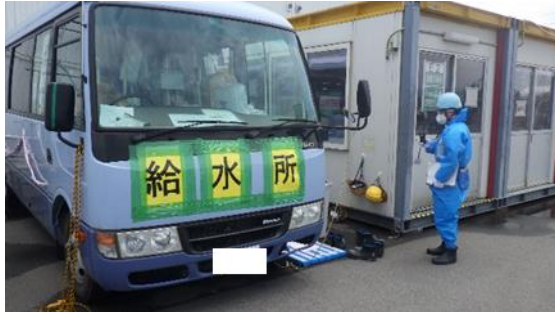
(写真1-1)
移動式給水所外観

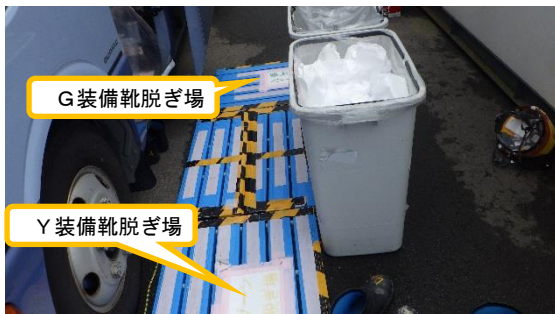
(写真1-2)
靴脱ぎ場

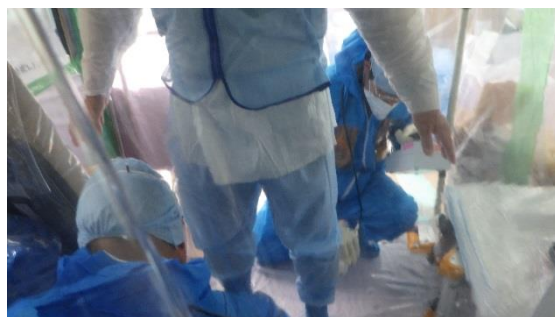
(写真2)
2名の係員で体の前面と背面をサーベイする

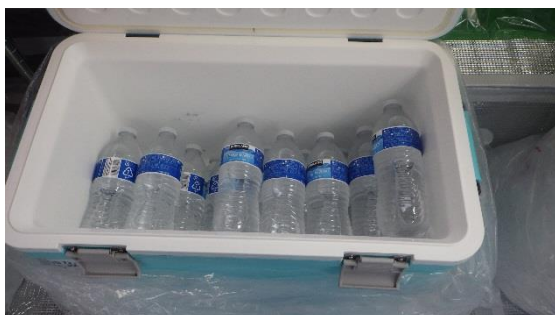
(写真3)
クーラーボックスにペットボトル水が常備されている

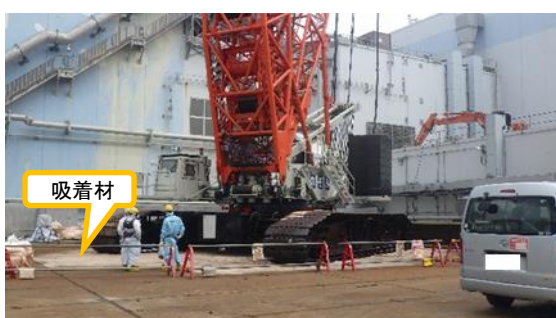
（写真4）

本日（8月23日）、午前9時25分頃に、2号機原子炉建屋南側に設置されているクローラクレーンから作動油が漏えいしたため、現場の状況を確認した。

- ・現場確認時には作動油の漏えいは止まっており、吸着材により漏えい拡大防止措置が取られていた。また、東京電力社員1名と作業員数名が現場確認を行っていた。（写真4）
- ・東京電力によると、本日中に作動油の拭き取り作業が完了したとのことである。

クレーン周囲の白い部分が吸着材が撒かれた範囲
