福島第一原子力発電所現地確認報告書

- 1 確認日
令和元年10月2日（水）
- 2 確認箇所
Bタンクエリア、B南タンクエリア
- 3 確認項目
Bタンクエリア及びB南タンクエリアの状況
- 4 確認結果の概要
フランジ型タンクから溶接型タンクへのリプレース工事が行われているBタンクエリア及びB南タンクエリアの状況を確認した。

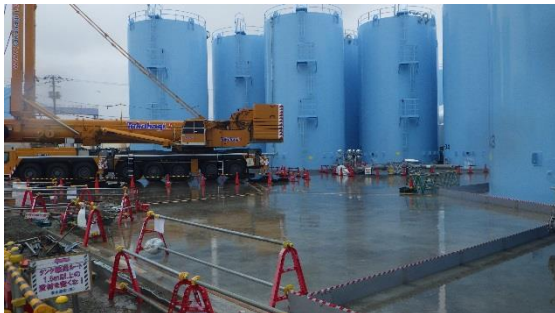
（写真1-1）

Bタンクエリア外観（前回確認時（平成31年3月7日）エリア北東側から撮影）

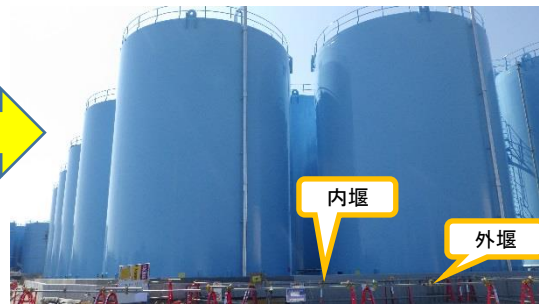
（写真1-2）

- ・前回確認時には、30基のタンクが設置されていたが、今回確認時は、当該エリアの全てのタンク37基の設置が完了しており、エリア全周に渡り、コンクリート製の内堰及び外堰が設置されていた。

Bタンクエリア外観（今回（令和元年10月2日）エリア北東側から撮影）

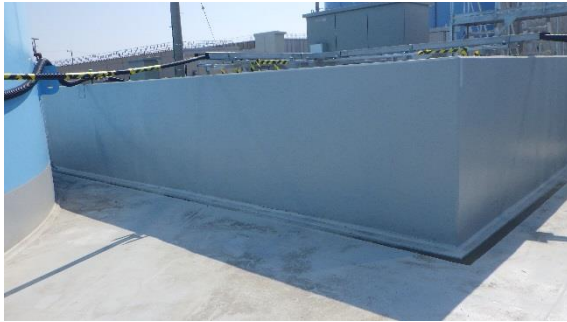
- ・内堰の内壁及び床面の被覆は完了していたが、内堰の外壁及び外堰床面の被覆は作業途中であった。また、堰カバーの設置工事は着手されていなかった。（写真2）

(写真 2 - 1)
内堰内側の状況 (被覆完了)
(エリア南東側の例)

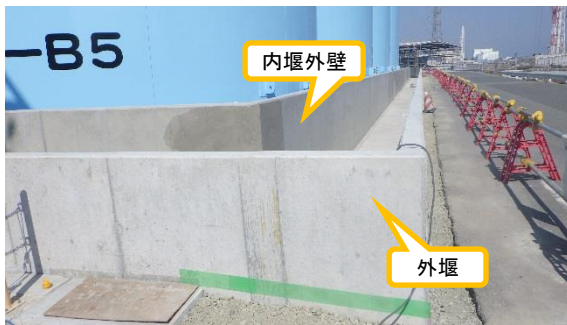
(写真 2 - 2)
内堰外壁及び外堰の状況 (被覆中)
(南東側から撮影)

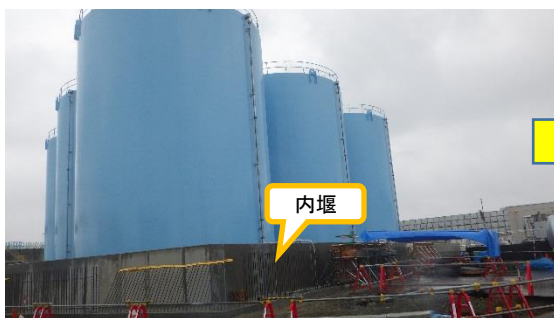
(写真 3 - 1)
B南タンクエリア外観 (前回確認時
(平成 31 年 3 月 7 日) エリア北西側
から撮影)

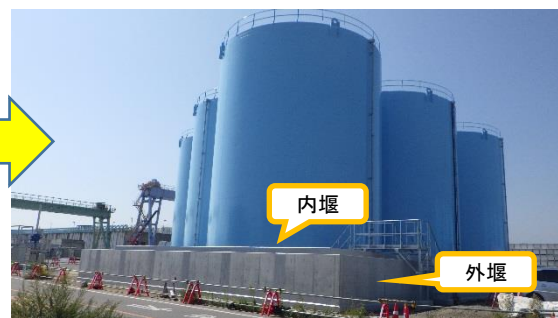
- ・ 前回確認時には、当該エリアの全てのタンク 7 基の設置と内堰の設置が完了し、外堰を構築中であったが、今回確認時は、全周に渡り外堰が設置されていた。(写真 3)
- ・ Bタンクエリアと同様に、内堰の内壁及び床面の被覆は完了していたが内堰の外壁及び外堰床面の被覆は作業途中であり、堰カバーの設置工事は着手されていなかった。

(写真 3 - 2)
B南タンクエリア外観 (今回 (令和
元年 10 月 2 日) エリア北西側から
撮影)
