福島第一原子力発電所現地確認報告書

- 1 確認日
令和元年10月4日（金）
- 2 確認箇所
固体廃棄物貯蔵庫第6～8棟
- 3 確認項目
固体廃棄物貯蔵庫第6～8棟の状況
- 4 確認結果の概要
前回（8月28日）、固体廃棄物貯蔵庫第1～5棟の状況を確認したが、本日は第6～8棟（地下1階）の状況を確認した。
 - ・貯蔵庫内には、ドラム管又はコンテナに収納された廃棄物が、最大3段積みで保管されていた。（写真1）
 - ・確認した範囲では、廃棄物の保管容器、壁面及び側溝等には結露水は見られず、保管容器の腐食も見られなかった。（写真1、2）
 - ・結露対策を講じた火災報知器が設置されていた。（写真3）

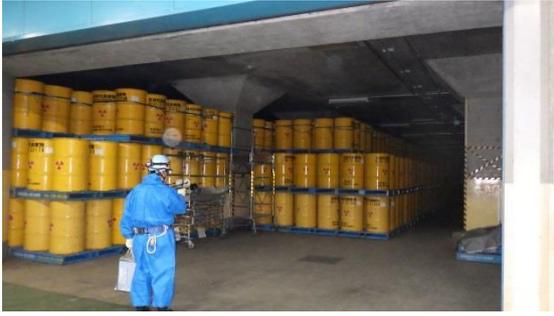
(写真1-1)
ドラム缶による保管の例
(第6棟の状況)

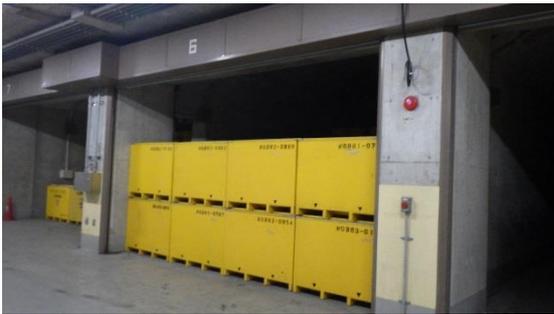
(写真1-2)
コンテナによる保管の例
(第7棟の状況)

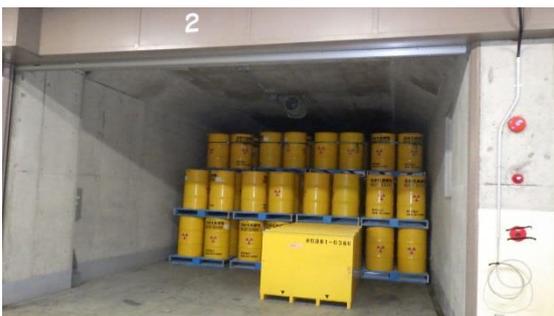
(写真1-3)
コンテナによる保管の例
(第8棟の状況)

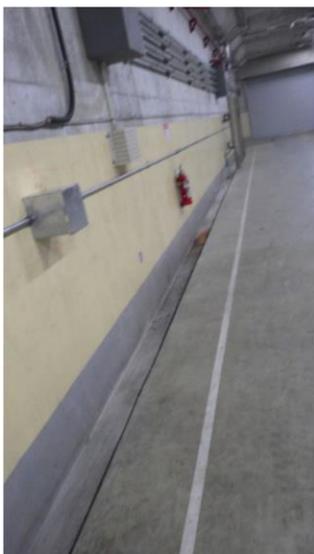
(写真2) 壁面及び側溝の状況の例

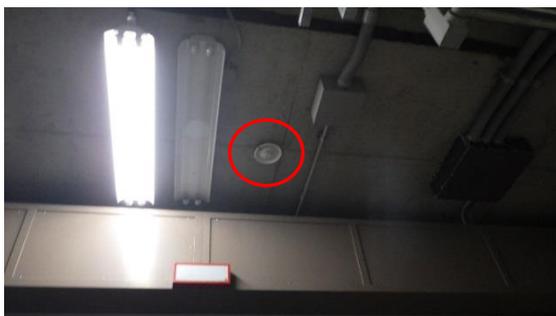
(写真3-1)
火災報知器(赤丸)

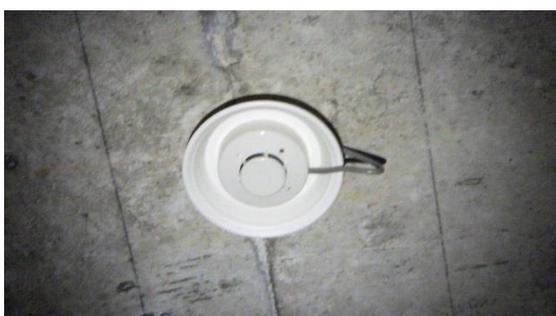
(写真3-2)
火災報知器を拡大
結露水が火災報知器に触れないよう
に傘型の構造になっている。
