## 福島第一原子力発電所現地確認報告書

令和元年10月21日（月）

- ・地下水バイパス一時貯留タンクエリア（H3タンクエリア）
- ・1／2号機共用排気筒（1／2号機開閉所前から確認）

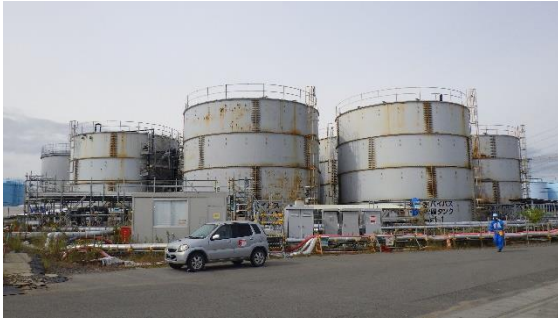
前回（[9月17日](#)）に引き続き、地下水バイパス汲み上げ水が貯留されているH3タンクエリアのフランジ型タンクの現況を確認した。なお、H3タンクエリアには計9基の地下水バイパス一時貯留タンクが設置されており、前回は堰や堰内の状況を確認したが、本日はタンク、移送配管、堰内の状況を確認した。（写真1）

(写真1)  
H3タンクエリアの状況（南東側から撮影）

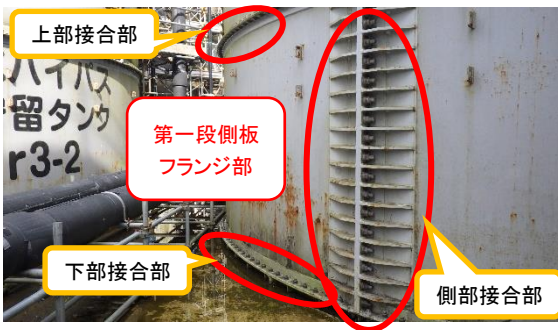
(写真2)  
第一段側板フランジ部の状況

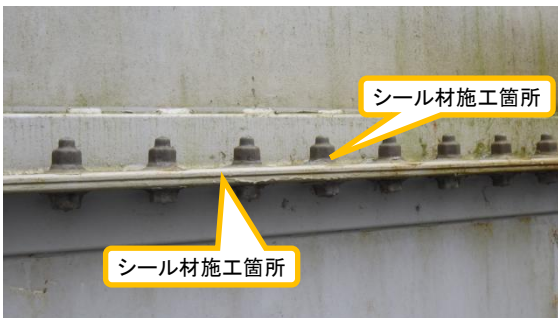
- ・フランジ型タンクの漏えいリスク低減対策として、第一段（タンク最下段）のフランジ部（写真2）に防水材（シール材）が施工されており、全9基のタンクで漏えいにつながるシール材の劣化は確認されなかった。（写真3）
- ・タンクの側板に塗装の剥離や錆の発生が見られたが、目視した範囲では漏えいの痕跡は確認されなかった。（写真4）
- ・移送配管の一部で保温材の劣化が見られたことから、東京電力に状況を連絡した。（写真5）
- ・堰内に土砂の堆積等が確認された。（写真6）

(写真3-1)  
第一段側板フランジのシール材の施工状況①（上部接合部の一例）

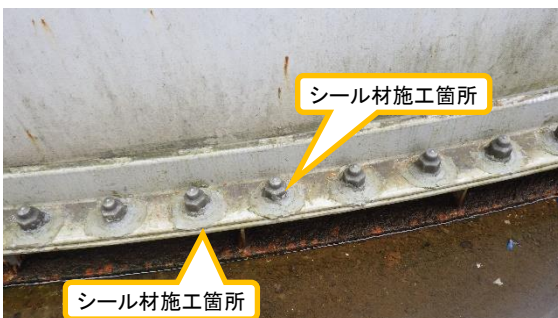
(写真3-2)  
第一段側板フランジのシール材の施工状況②（下部接合部の一例）

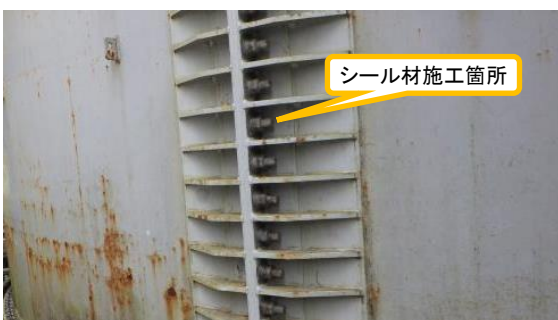
(写真3-3)  
第一段側板フランジのシール材の施工状況③（側部接合部の一例）

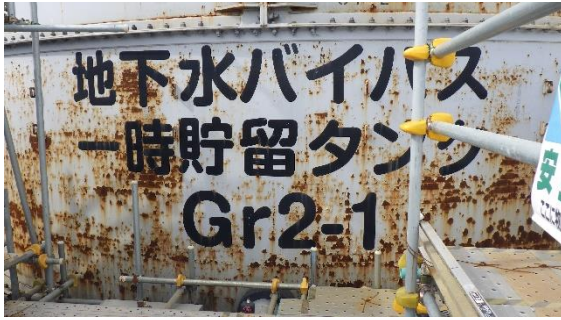
(写真4)  
タンク側板表面の状況  
(Gr2-1タンクの例)

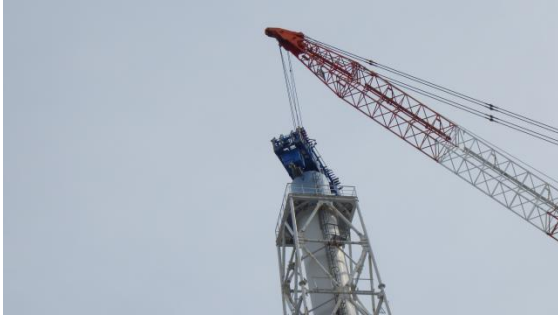
- ・現場確認時(11時30分頃)、排気筒頂部に解体装置(筒身切断装置)が設置されていた。(写真7)
- ・東京電力によると、9時40分に解体装置(筒身切断装置)の吊り上げを開始し、動作確認をしながら10時18分頃に解体装置を排気筒頂部に設置したとのことであった。

(写真7)  
排気筒頂部に設置された解体装置  
(筒身切断装置)
