## 福島第一原子力発電所現地確認報告書

令和元年10月23日（水）

- ・ 1 / 2号機共用排気筒（1 / 2号機開閉所前から確認）
- ・ 千島海溝津波対策防潮堤設置工事現場（3号機タービン建屋東側）

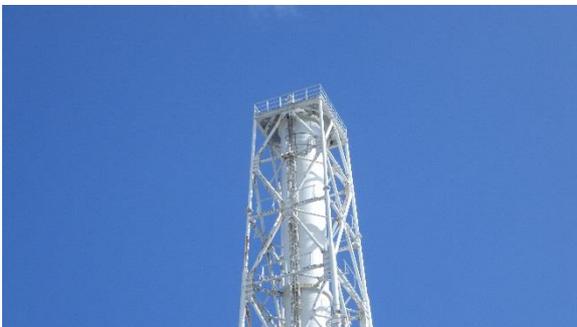
（写真1）

1 / 2号機共用排気筒解体工事は、10月22日に3ブロック目の解体作業が終了したことから、その後の状況を確認した。

3ブロック目解体後の排気筒の状況（1/2号機開閉所前から撮影）

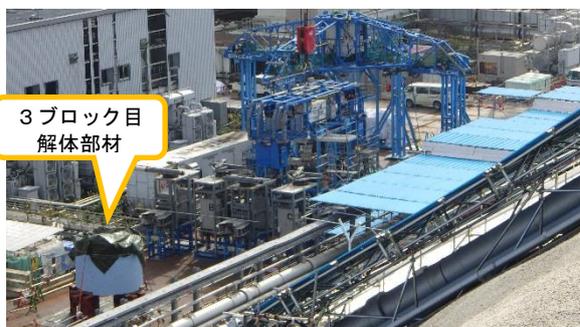
（写真2）

- ・ 本日（10月23日）は解体作業は行っておらず、3ブロック目の解体部材は、2号機原子炉建屋の西側ヤードに養生されて仮置きされていた。

3ブロック目解体部材の仮置き状況（1/2号機開閉所前から撮影）

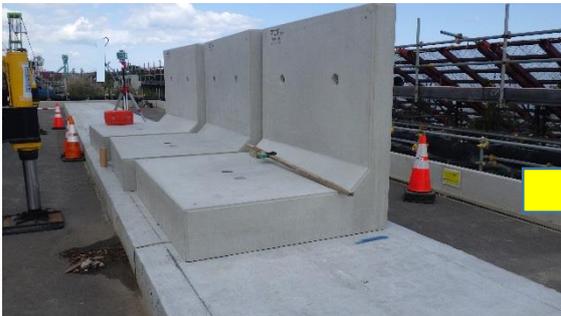
- 千島海溝津波対策防潮堤の整備箇所は図1のとおりであり、前回確認時は、L型擁壁の初回据付範囲(3号機タービン建屋東側約80m)のうち、北側の部分に未据付箇所があったが、今回確認時は初回据付範囲の全てにL型擁壁が据え付けられていた。(写真3、写真4)

(写真3-1) 初回据付範囲北側の状況  
(前回(9月25日)撮影)

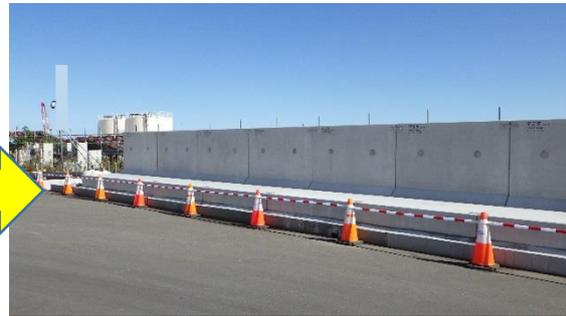
(写真3-2) 初回据付範囲北側の状況  
(今回(10月23日)撮影)

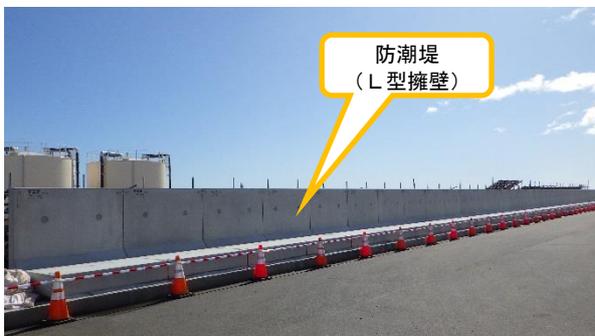
(写真4)  
防潮堤(初回据付範囲)の全景  
(北側から撮影)
