## 福島第一原子力発電所現地確認報告書

令和2年7月9日（木）

2号機原子炉建屋近傍（サブドレンピットNo. 19及びNo. 18）

サブドレンピットNo. 19及びNo. 18の状況

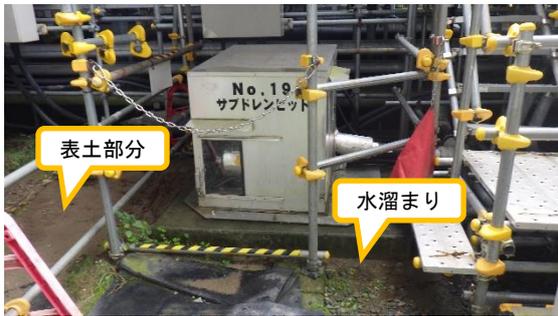
- ・サブドレンNo. 19の周囲は表土となっており、表土の一部には水溜まりがあるなど、降雨及び溢水の影響が見られた。また、目視確認した限りでは周囲に側溝はなかった。（写真1）
- ・サブドレンNo. 19の設置場所は傾斜になっており、西側（山側）から東側（海側）に水が流れるようになっていた。（写真2）
- ・サブドレンピットNo. 18の周囲には堰が設置されており、堰内には雨水が溜まっていた。（写真3）
- ・サブドレンNo. 19及びNo. 18近傍の空間放射線量率は、共にバックグラウンドと同等であった。（写真4）

(写真1-1)  
サブドレンピットNo. 19外観

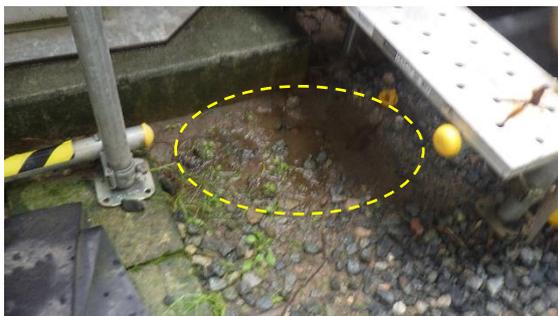
(写真1-2)  
水溜まり拡大 (黄色点線部分)

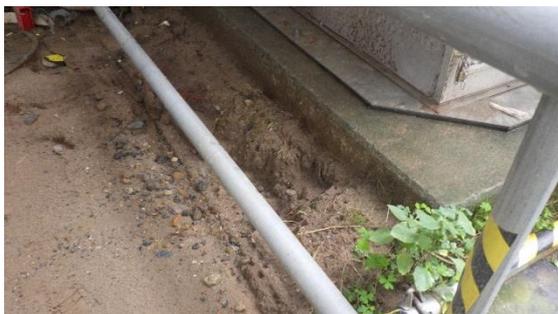
(写真1-3)  
表土部分拡大

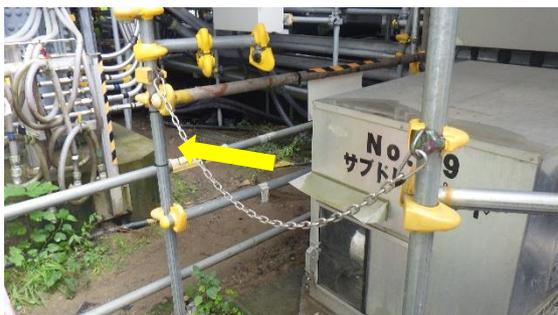
(写真2)  
傾斜の状況 (矢印方向に水が流れる)

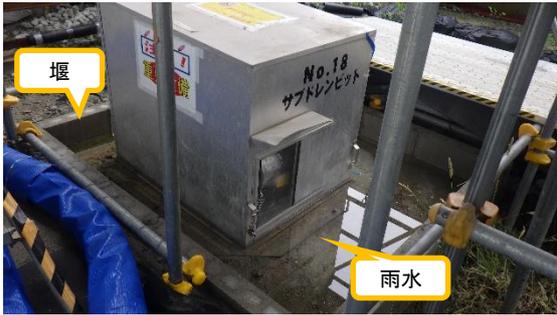
(写真3)  
サブドレンピットNo. 18外観

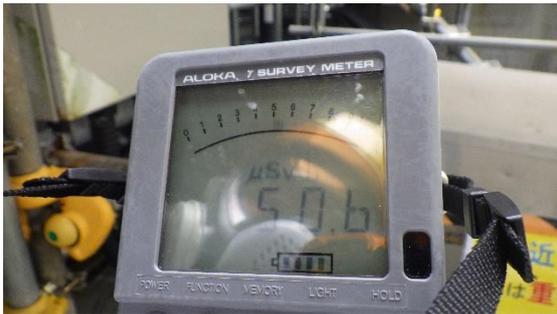
(写真4-1)  
サブドレンピットNo. 19近傍の空間  
放射線量率測定結果  
約50  $\mu$  Sv/h

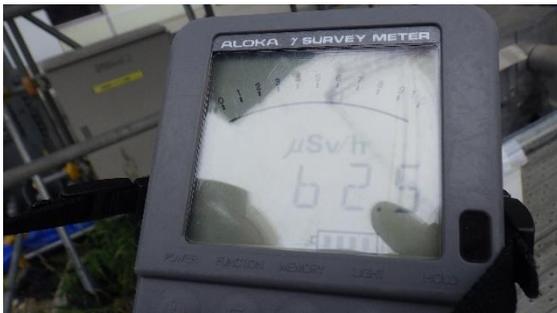
(写真4-2)  
サブドレンピットNo. 18近傍の空間  
放射線量率測定結果  
約60  $\mu$  Sv/h

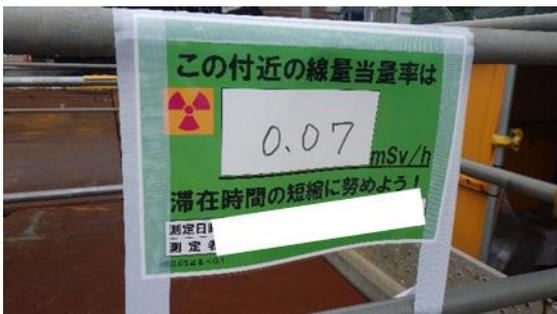
(写真4-3)  
2号機原子炉建屋近傍の空間放射線  
量率
