福島第一原子力発電所現地確認報告書

令和元年11月13日（水）

1～4号機タービン建屋東側（T.P. 8.5m盤）

1～4号機タービン建屋東側構内整備工事の進捗状況

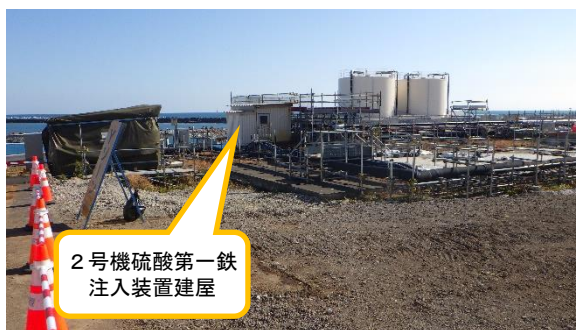
（写真1）

- ・ 2号機タービン建屋東側の法肩にある2号機硫酸第一鉄注入装置建屋は、前回確認時同様、解体未着手であった。（写真1）
なお、1号機タービン建屋東側の法肩にあった1号機硫酸第一鉄注入装置建屋は、解体され撤去されていた。（写真2）
- ・ 前回確認時に、2号機タービン建屋東側の建屋等解体、撤去跡地に仮置きされていた工事に伴って排出された廃棄物は、搬出されており跡地には碎石が敷かれていた。（写真3）
また、前回確認時に廃棄物の搬出作業が行われていた3号機タービン建屋東側の建屋等解体、撤去跡地は廃棄物の搬出が終了し、碎石を敷く作業の途中であった。（写真4）

2号機硫酸第一鉄注入装置建屋の状況（北西側から撮影）

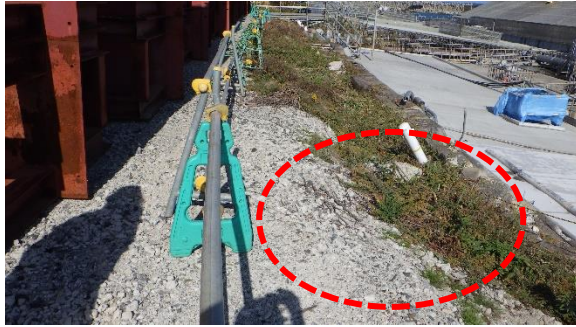
(写真2)

1号機硫酸第一鉄注入装置建屋撤去跡地の状況（南側から撮影）

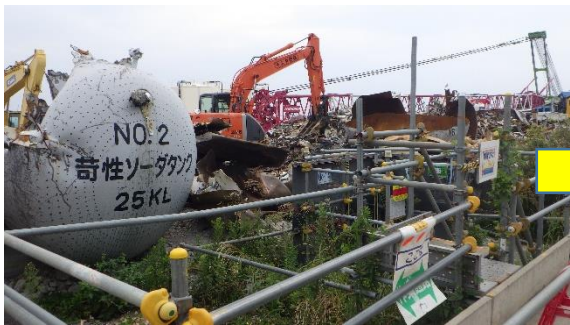
(写真3-1)

2号機タービン建屋東側の状況
（前回(10月3日)北西側から撮影）

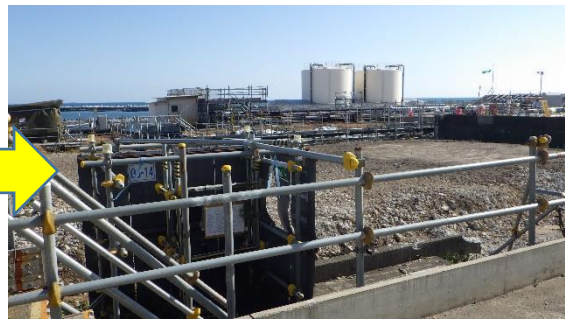
(写真3-2)

2号機タービン建屋東側の状況
（今回(11月13日)北西側から撮影）

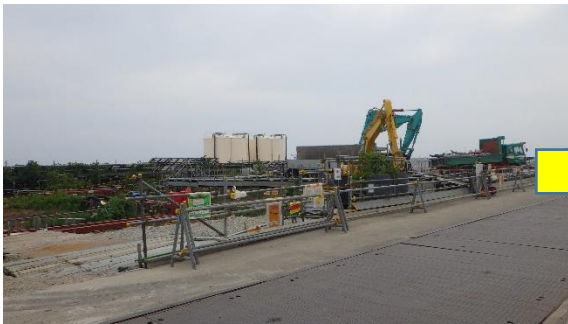
(写真4-1)

3号機タービン建屋東側の状況
（前回(10月3日)北西側から撮影）

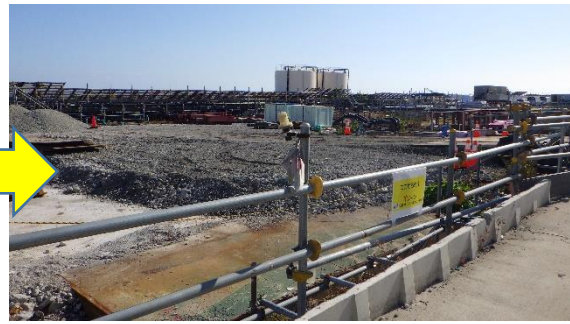
(写真4-2)

3号機タービン建屋東側の状況
（今回(11月13日)北西側から撮影）
