福島第一原子力発電所現地確認報告書

H5タンクエリア

H5タンクエリア設置工事の状況

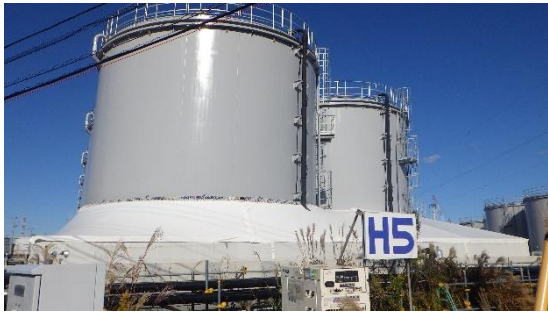
- ・前回確認時、タンクが24基設置されていたが、今回確認時、タンクはすべて（32基）設置されており、タンクの全周において堰の設置工事が完了していた。（写真1）
- ・既設多核種除去設備及び増設多核種除去設備からの処理済水移送配管が計画どおりに接続されていた。（写真1）
- ・前回、設置工事が着手されていた雨除けカバーも設置が完了しており（写真1）、外堰の塗装や堰内雨水の排水設備等を残すのみであった（写真2）。

(写真1-1)
H5タンクエリア外観
(エリア南部を南側から撮影)

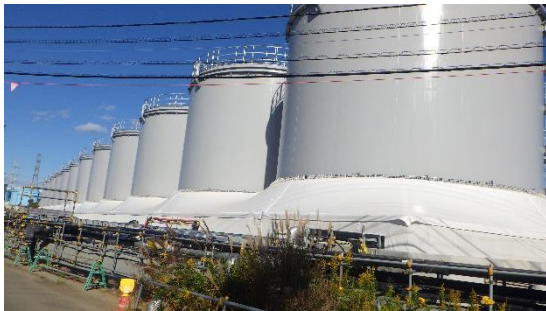
(写真1-2)
同上

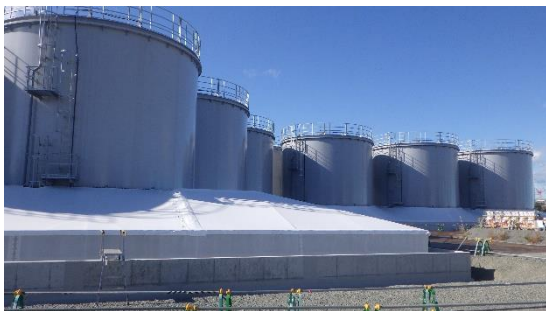
(写真1-3)
H5タンクエリア外観
(エリア中央部を東側から撮影)

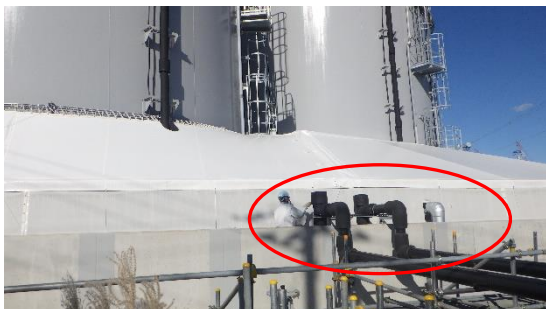
(写真1-4)
赤丸が移送配管

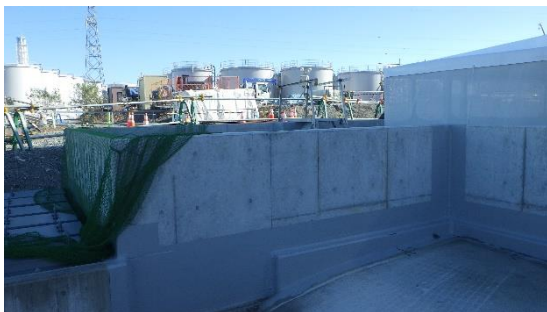
(写真2)
設置工事中の堰内雨水の排水設備
