福島第一原子力発電所現地確認報告書

- 1 確認日
令和元年11月22日（金）
- 2 確認箇所
5／6号機北側造成地（大型廃棄物保管庫建設予定地）
- 3 確認項目
大型廃棄物保管庫建設工事の状況並びに建設予定地西側仮設休憩所の運用状況
- 4 確認結果の概要

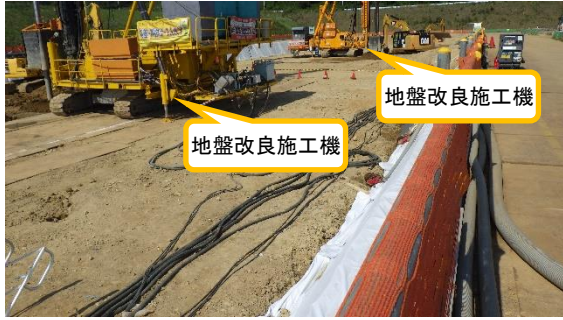
(写真 1 - 1)
南東側から撮影 (10 月 1 日撮影)

- ・現場確認時、建屋建設予定箇所の掘削・土砂搬出及び地盤改良施工機の点検作業が行われていた。（写真1）
- ・仮設休憩所は装備脱衣エリア、サーベイエリア、装備着衣エリア、休憩エリアに分かれており、汚染のおそれのない休憩エリアでは食事や水分補給ができるように整備されるとともに、洗面所や喫煙所も設置されていた。なお、休憩所内部は適切に管理する人員が配置されていた。（写真2）
