## 福島第一原子力発電所現地確認報告書

- 1 確認日  
令和2年7月13日（月）
- 2 確認箇所  
F1タンクエリア（5／6号機浄化ユニット）
- 3 確認項目  
5／6号機浄化ユニットの状況

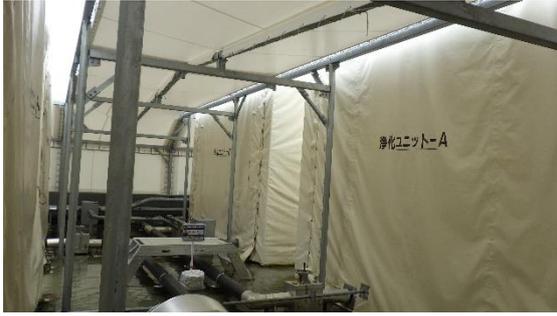
(写真1-1)  
浄化ユニットA（手前側）及びC（奥側）が設置されているハウスの外観

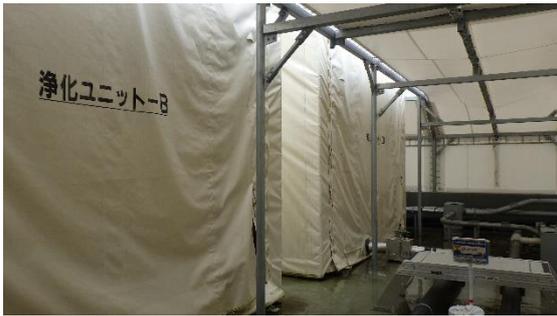
(写真1-2)  
浄化ユニットB（手前側）及びD（奥側）が設置されているハウスの外観

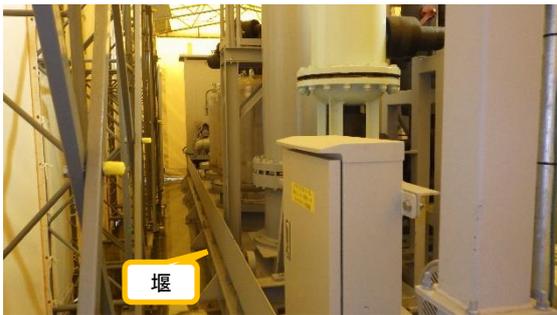
(写真2-1)  
ハウス内（浄化ユニットB）の状況  
他の浄化ユニットも同様な構造であった

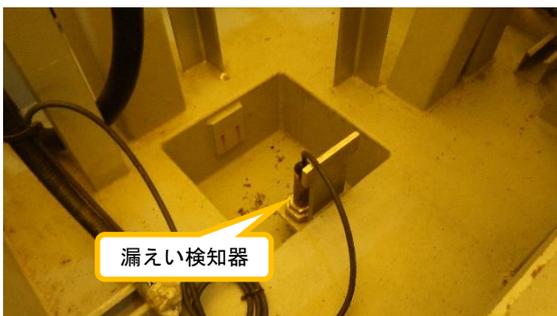
(写真2-2)  
漏えい検知器の設置状況の例

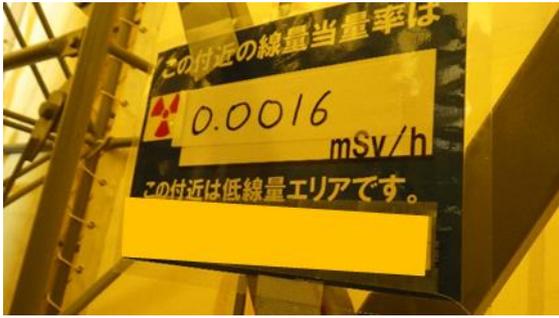
(写真3-1)

ハウス内（浄化ユニットB）の空間放射線量率

他のハウス内もほぼ同様の値であった

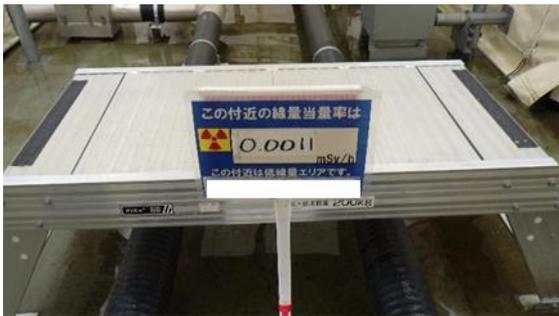
(写真3-2)

ハウス外の空間放射線量率
