福島第一原子力発電所現地確認報告書

令和元年12月13日（金）

Eタンクエリア

フランジ型タンクの「レーザー除染」実施状況

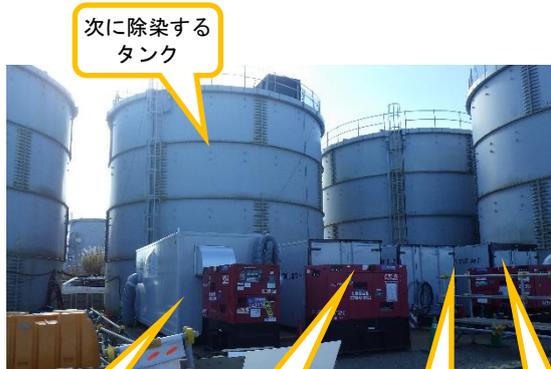
(写真1) 北側から撮影

- ・本日まで4基のタンクのレーザー除染が完了しており、現場確認時には、5基目のタンクのレーザー除染に向けて、準備作業が実施されていた。
- ・除染で使用する遠隔操作室及びフィルタブースについては、次に除染するタンク近傍に移設されていた。(写真1)
- ・レーザー除染によって発生する放射性物質を吸引するための配管ダクトとフィルタブース、タンクとの接続は、まだ実施されておらず、配管ダクトが付近に仮置きされていた。(写真2)

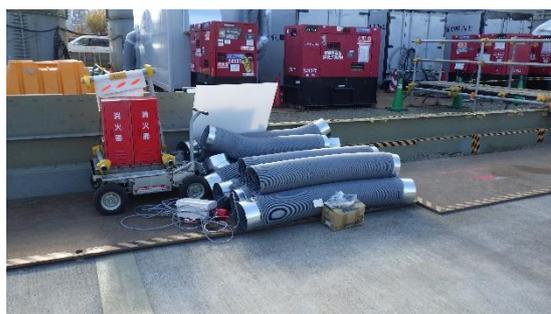
(写真2-2) 北側から撮影。写真奥側に次に除染するタンクがある。
