福島第一原子力発電所現地確認報告書

令和2年 7月 8日 (水)

構内全般

降雨の影響

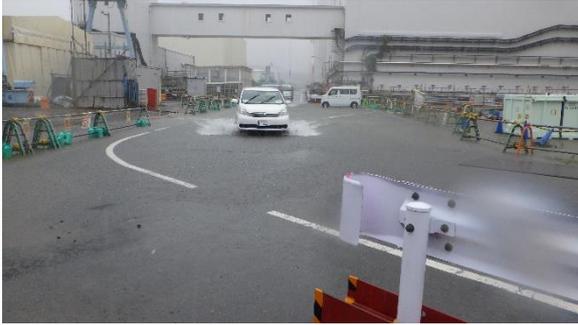
- ・構内道路は数か所で冠水していたが、主要な道路は通行できていた。
(写真1)

(写真1)
道路の冠水状況の例
(プロセス主建屋南西側から撮影)

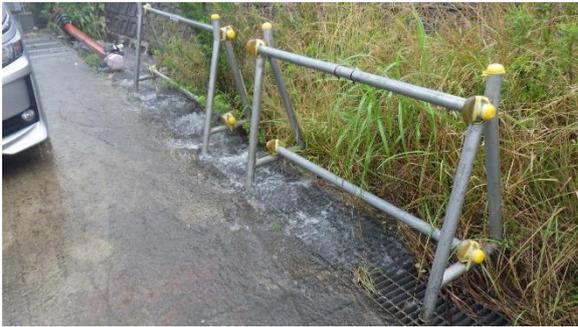
- ・大熊通り（図1）の側溝は溢水し、下端の窪地は歩行が困難なほど冠水していたが、1～4号機建屋側への流出は見られなかった。（写真2）

(写真2-1)
大熊通りの側溝溢水状況の例

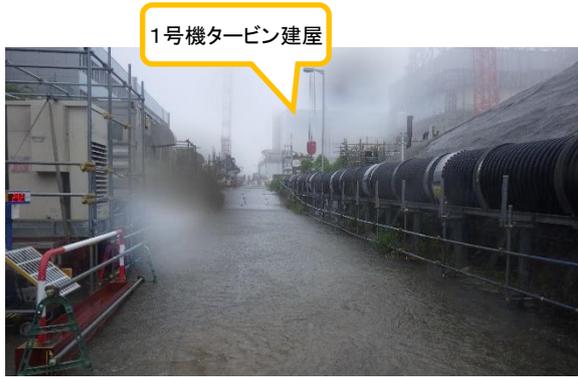
(写真2-2)
大熊通り下端の冠水状況
(大熊通り西側から撮影)

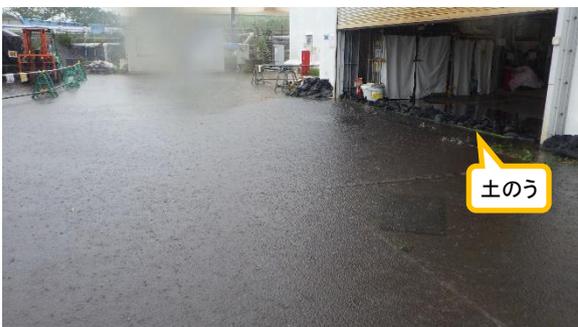
- ・以前台風による大雨で雨水が浸入した既設多核種除去設備建屋（図1）の入口には土のうが設置されており、建屋への雨水浸入を防止していた。
(写真3)

(写真3)
既設多核種除去設備建屋入口の状況

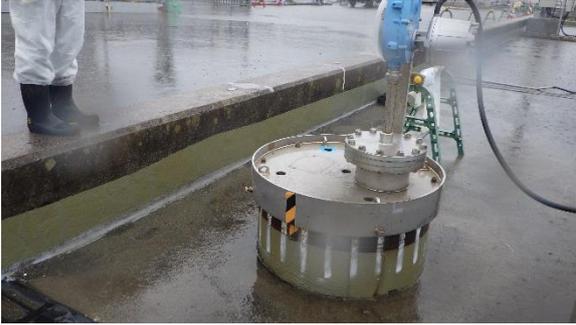
- ・確認した範囲ではT.P.2.5m盤の地下水ドレンポンドや地下水観測井からの溢水は見られなかったが（写真4）、東京電力によると、サブドレンピットNo.19において、10時57分頃に溢水が確認され、運転を停止していた汲み上げポンプを起動し、11時04分頃に溢水が停止したことを確認したとのことであった。

(写真4)
地下水観測井Aの状況
