## 福島第一原子力発電所現地確認報告書

令和2年1月17日（金）

- ・ 伐採木一時保管エリアV
- ・ 陸側遮水壁6BLK（ブロック）-H1付近（2、3号機タービン建屋西側（山側））
- ・ 1／2号機共用排気筒（1／2号機開閉所前から確認）

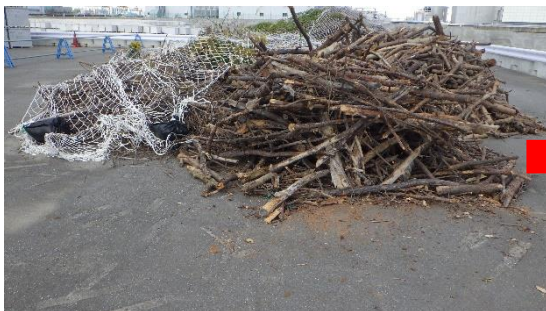
前回（[令和元年11月8日](#)）確認した際に、一部の伐採木に飛散防止用ネットが被されていない状態で保管されていたが、東京電力によると11月中にネットを被せる予定とのことであったため、その後の状況を確認した。

(写真1-1)  
対策前の状況  
前回 (令和元年11月8日撮影)

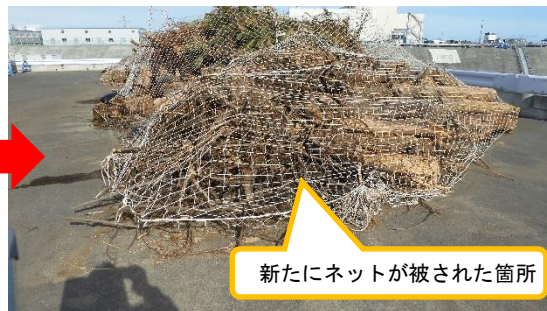
- ・ 前回ネットが被されていなかった箇所に新たに飛散防止用ネットが被されており、保管されている全ての伐採木に飛散防止用ネットが被されていた。（写真1）
- ・ 東側に7箇所、北側に2箇所土嚢がネット上に設置されていた。（写真2）
- ・ 保管されている伐採木の近傍には飛散防止用ネットがあらかじめ準備されていた。（写真3）

(写真1-2)  
対策後の状況  
今回 (令和2年1月17日撮影)

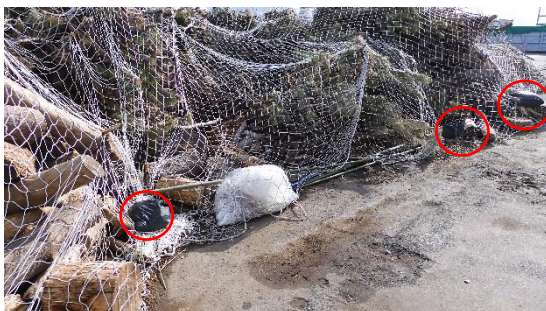
(写真2-1)  
東側の土嚢設置状況の一例  
赤丸部分が土嚢

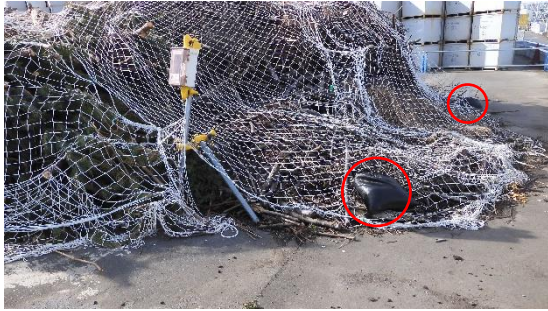
(写真 2 - 2)  
北側の土嚢設置状況の一例  
赤丸部分が土嚢

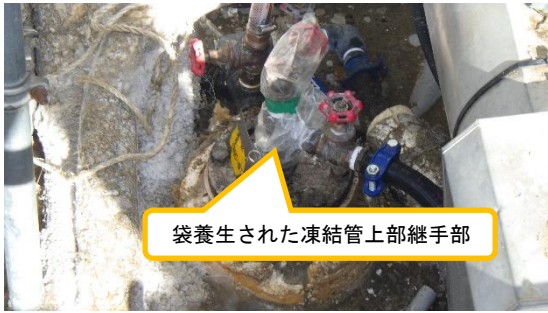
(写真4)

令和元年12月26日に陸側遮水壁のブラインタンクにおけるブラインの水位低下傾向<sup>※1</sup>が確認され、漏えい箇所を調査したところ4箇所の凍結管上部の継手部からブラインが漏えいしていることが明らかとなった。

- ・漏えいが確認された凍結管上部継手部の一部には袋養生がされていた。

※1 ブラインは30%塩化カルシウム水溶液である。また、東京電力によると、仮に凍結プラントの運転を停止した場合においても、凍土壁が溶け始めるまでには数ヶ月程度の期間があることから、直ちに陸側遮水壁に影響が出るものではないと評価している。

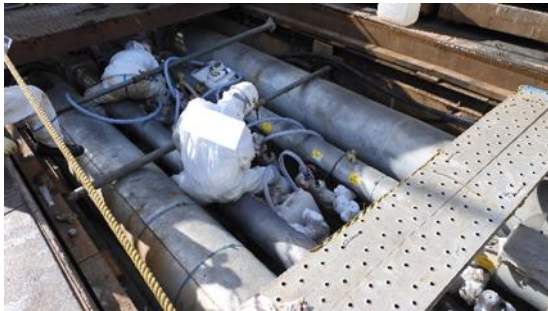
- ・現場確認時には漏えいがあった箇所以外の凍結管上部継手部から漏えいがないか点検が行われていた。(写真 5)

(写真5)  
点検作業の状況

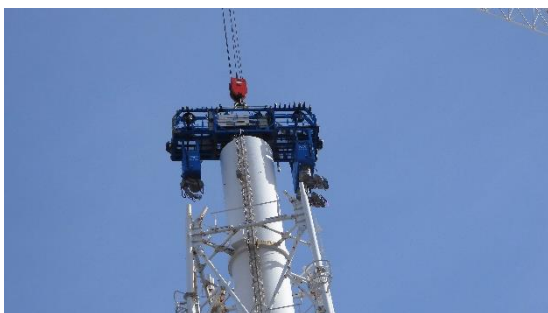
1 / 2号機共用排気筒解体工事は昨年8月1日から作業を実施しており、排気筒上部の約60mを23ブロックに分けて解体する計画のうち、9ブロック目の解体が本日開始したことから、状況を確認した。

- ・現地確認時(11時10分)は解体装置が吊り上げられており、切断音が聞こえた。(写真6)
- ・東京電力によると、現場確認時は北西方向の筒身切断(水平切り)が実施されていたとのこと。

(写真6)  
排気筒頂部の状況
