福島第一原子力発電所現地確認報告書

令和2年1月21日（火）

- ・高台凍土壁プラントエリア
- ・1／2号機共用排気筒（1／2号機開閉所前から確認）

- （1）陸側遮水壁ブライントタンクへのブライン補充作業の状況
- （2）1／2号機共用排気筒解体工事の状況

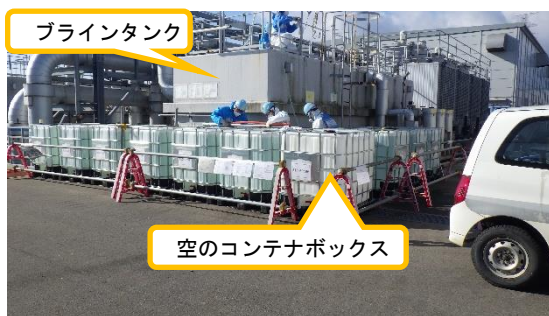
(写真1)
コンテナボックスの配置状況

- ・現場にはブラインが入ったコンテナボックス（1m³）が9基準備され、1月20日にブラインの補充が完了した空のコンテナボックスが1基見られた。（写真1）
- ・補充作業はポンプアップにより行われ、補充を行うコンテナボックス内にはホースが投入されていた。また、ブラインの補充作業に使用するポンプには受けパンが設置され、ブラインが漏れた場合に、漏えいが拡大しないよう対策がされていた。（写真2）
- ・工事用機材仮置き表示及びブラインの安全データシートが現場に掲示されていた。（写真3）

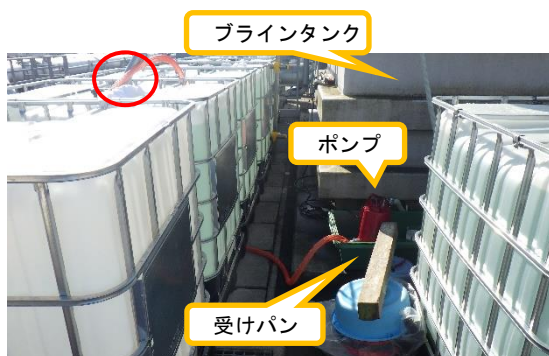
(写真2)
赤丸部分からコンテナボックスにホースが投入され、ポンプによりブライタンクに補充される。

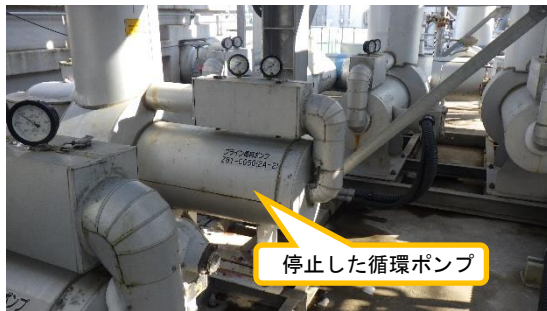
なお、東京電力によるとブライン循環ポンプ※1台（写真4）の警報（ブラインポンプ温度異常）が本日7時55分に発報され、その対応のため本日のブライン補充作業は中止となり、明日以降の作業については検討中とのことである。

※ ブラインを冷やすための設備として、ブライントタンクと冷凍機間を循環させるポンプ。当該エリアには、4台設置されており、警報発生後もブライントタンクと冷凍機間の循環は維持されている。

(写真4)
外観に異常は見られなかった

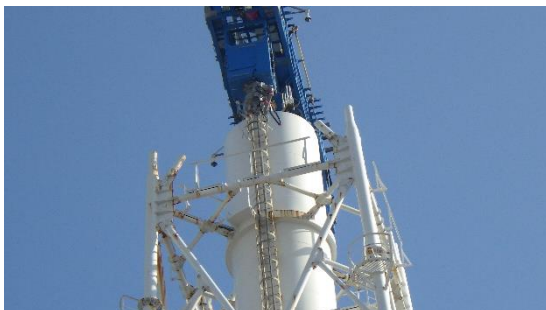
(写真5)
排気筒頂部の状況

- ・現地確認時(10時30分)は解体装置が吊り上げられており、切断音が聞こえた。(写真5)
- ・東京電力によると、現場確認時は西側の筒身切断(水平切り)が実施されていたとのことであった。
