## 福島第一原子力発電所現地確認報告書

1～4号機共用ボイラ建屋

1～4号機共用ボイラ建屋解体工事の状況

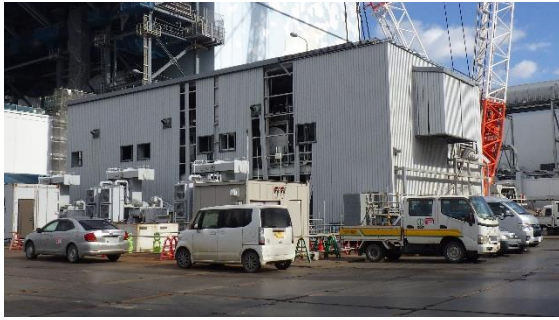
(写真1-1)  
2号機原子炉建屋南西側から撮影  
前回（平成31年2月18日撮影）

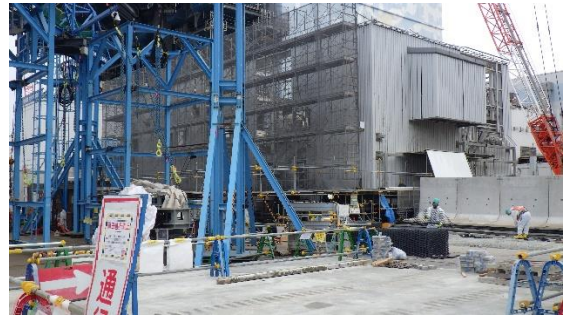
- ・建屋外壁付近に足場が設置されており、外壁及び天井部分の一部の解体作業が進んでいた。（写真1）
- ・建屋内部に設置されていたボイラ及び付属設備は東日本大震災以降、使用されていないが、付近に設置されている使用済燃料プール循環冷却系配管等の重要設備は現在も使用されていることから、足場材等で保護されていた。（写真2）

(写真1-2)  
2号機原子炉建屋南西側から撮影  
今回（令和2年2月10日撮影）
