福島第一原子力発電所現地確認報告書

2 確認箇所
G6タンクエリア

3 確認項目
G6タンクエリアの現況

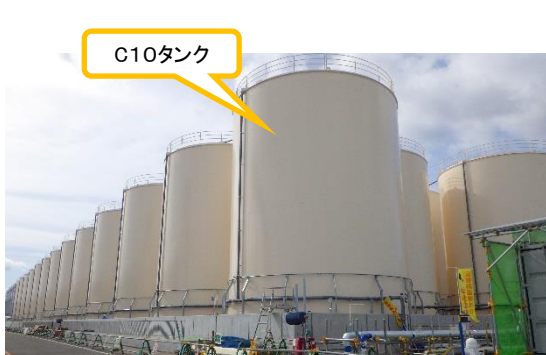
(写真1) G6タンクエリア外観①
(北東側から撮影)

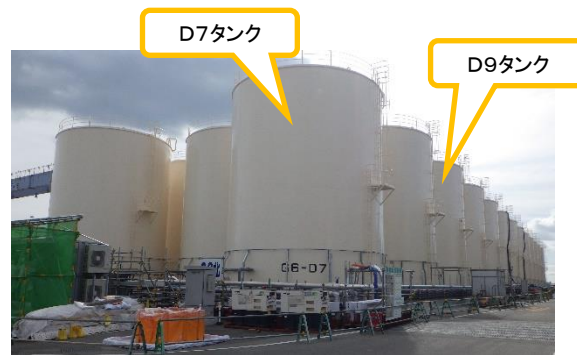
(写真2) G6タンクエリア外観②
(北西側から撮影)

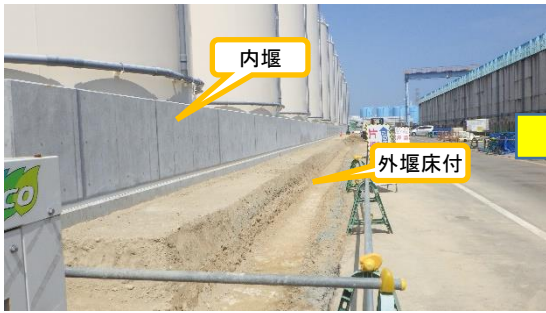
- ・外堰の設置工事が進捗しており、エリア北東側の一部を残して完成していた。(写真3)
- ・堰内では堰カバーの設置工事が行われていた。(写真4)
- ・10月9日に確認されたD9タンク天板の手摺りの歪みは修復されていた。また、確認した範囲ではタンクに変形等は見られなかった。(写真5)
- ・11月14日の現地確認時に設置されていたD9タンク内径寸法計測作業のためのハウスや歩廊は撤去されていた。(写真6)
- ・東京電力に確認したところ、D9タンクの天板損傷部の補修作業は昨年未までに完了し内径寸法計測も終了しており、現在、原子力規制庁の使用前検査を受けているとのことであった。

(写真3-1)
エリア東側の外堰設置工事の状況
(令和元年8月19日撮影)

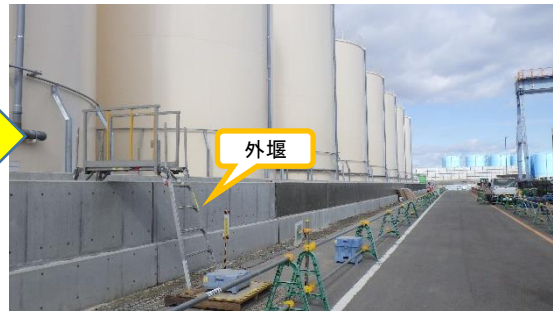
(写真3-2)
エリア東側の外堰設置工事の状況
(本日(令和2年2月19日)撮影)

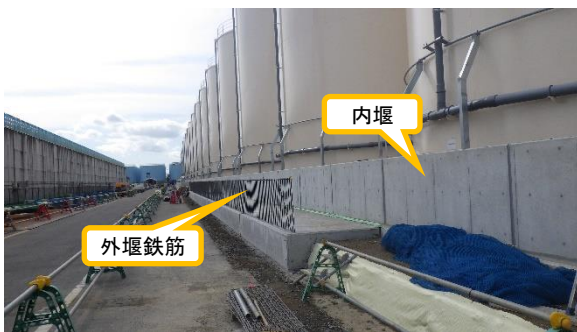
(写真3-3)
エリア北東部の外堰設置工事の状況

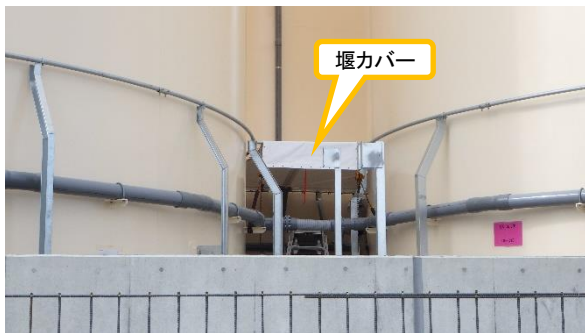
(写真4)
堰カバー設置工事の状況

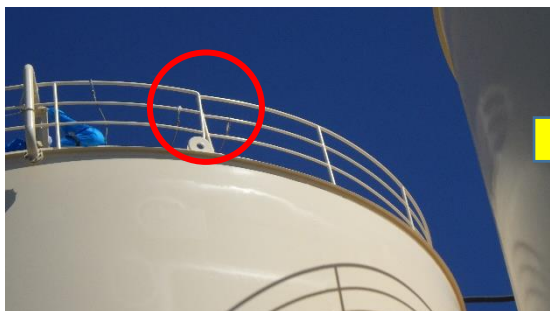
※D9タンクからD8タンクに多核種除去設備処理水を移送した際、D9タンク上部から異音が発生し、点検の結果、天板部に損傷(変形、破孔等)が確認されたもので、原因調査の結果、吸気・排気を行うベント管の接続面に養生テープが付いた状態であることが確認され、その状態でタンク内の水を移送したため、タンク内の圧力が低下し、タンク天板が損傷したものと推定された。

(写真5-1) 天板手摺りの歪み
(令和元年10月9日撮影)

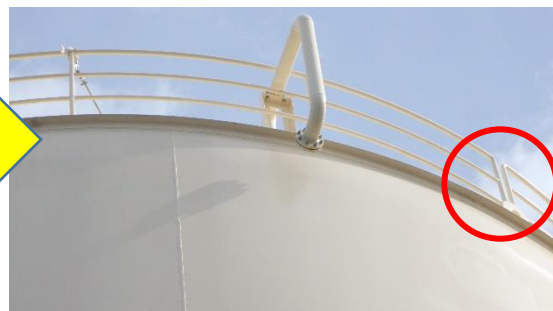
(写真5-2) 天板手摺り補修状況
(本日(令和2年2月19日)撮影)

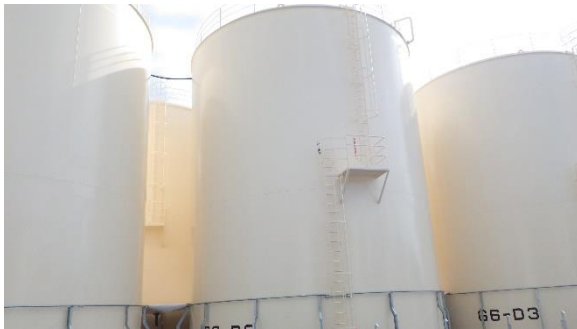
(写真5-3)
D9タンク外観

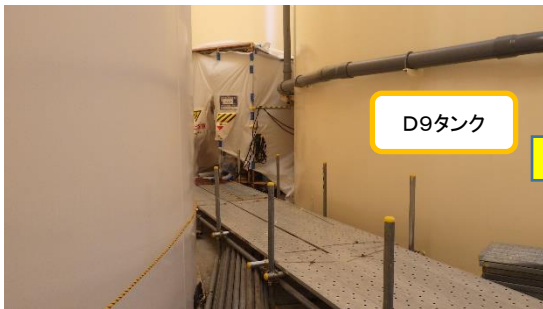
(写真6-1) D9タンク周辺の状況
(令和元年11月14日撮影)

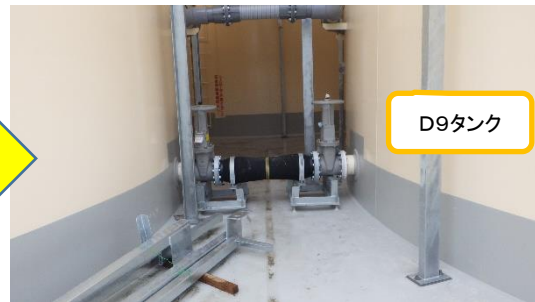
(写真6-2) D9タンク周辺の状況
(本日(令和2年2月19日)撮影)
