福島第一原子力発電所現地確認報告書

H6（Ⅱ）タンクエリア（旧H6、旧H6北）

H6（Ⅱ）タンクエリア溶接型タンク設置工事完了後の状況

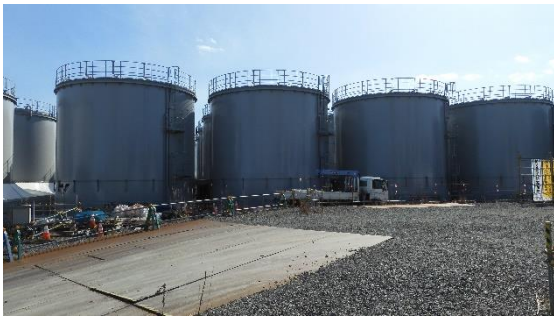
(写真1-1)
タンクエリア外観

- ・前回確認時に未設置であった1基のタンクは設置され、24基の全てのタンクの設置が完了していた。（写真1）
- ・前回確認時に未設置であった内堰については設置が完了し、全周にわたって設置が完了していた。（写真2）
- ・既設多核種除去設備及び増設多核種除去設備からの処理済水移送配管が計画どおりに接続されていた。（写真3）
- ・上記のとおり、タンク及び内堰の設置が完了し、運用が開始されていた。
- ・なお、外堰及び雨水カバー設置工事が進捗中であった。（写真4）
