福島第一原子力発電所現地確認報告書

令和2年3月16日（月）

高台凍土壁プラントエリア

陸側遮水壁ブライントANKの水位低下事象への対応状況等

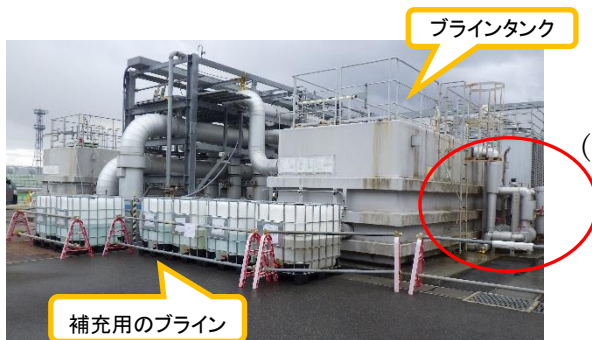
- ・ブライントANK脇に設置されているブライン浄化装置が稼働していた。
また、補充するための新品のブラインが準備されていた。（写真1）
- ・2月26日に発生したローリータンクからのブライン漏えい事象を受けて、作業前後に閉止キャップの締付けを確認・記録するとの再発防止策が講じられていた。（写真2）

(写真1-1) ブラインタンク周辺
(赤丸は浄化装置)

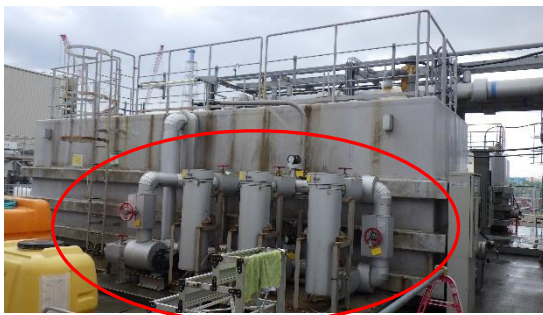
なお、現場に居合わせた東京電力職員によると、浄化装置を稼働させ、本日は2時間程度を予定しているとのことであった。

(写真1-2) (写真1-1)の浄化装置を別方向から撮影し、拡大

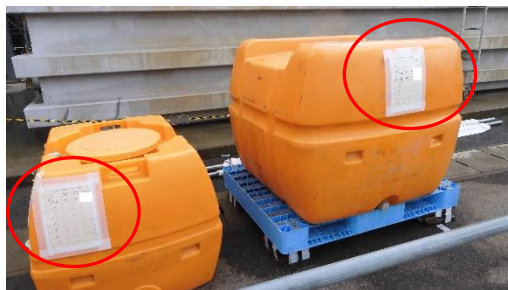
(写真2-1) ローリータンクに漏えい防止のための記録用紙が貼付されている。

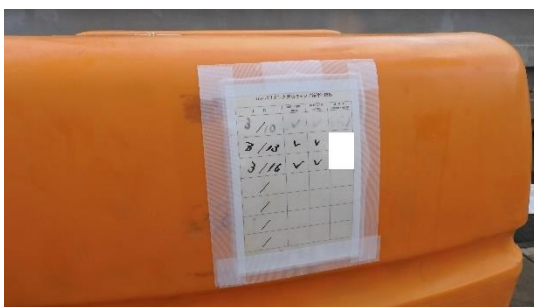
(写真2-2) 記録用紙を拡大。作業開始前後に締付けの有無をチェックするようになっている。
