福島第一原子力発電所現地確認報告書

令和2年6月17日（水）

Eタンクエリア

Eタンクエリアのフランジ型タンクの解体工事進捗状況

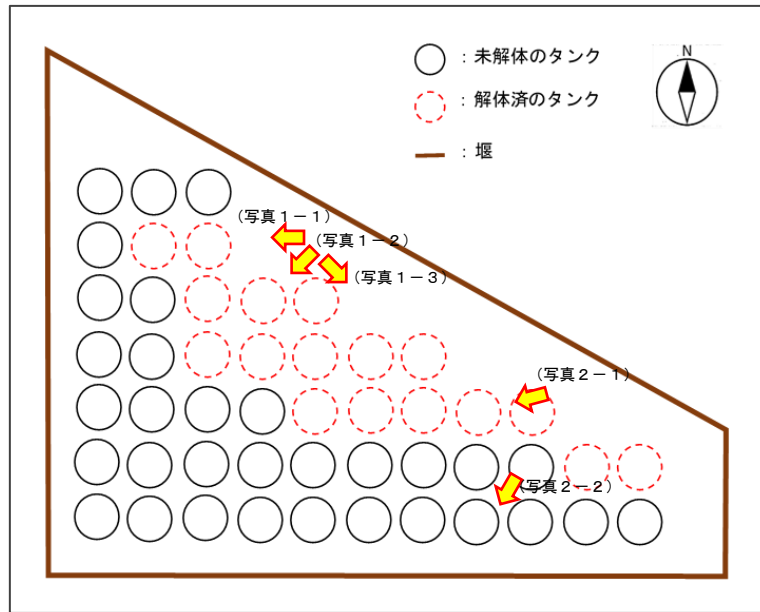
(図2) Eタンクエリア概略図

- ・現場確認時に作業は実施されていなかったが、全49基中17基の解体が完了していた。（図2、写真1）
- ・一部のタンクにはレーザー除染によって取り除かれた放射性物質を吸引するためのダクト、集塵機等が設置されていた。（写真2）

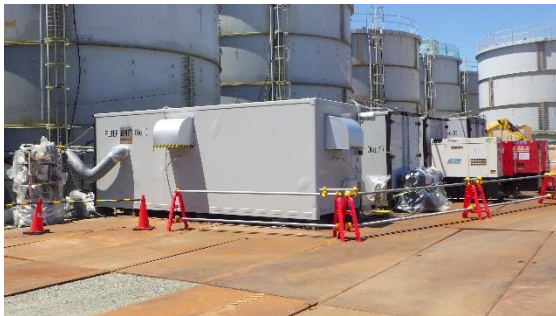
(写真2-1)

レーザー除染関連装置

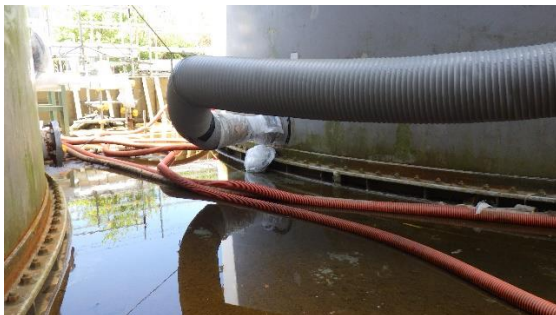
(写真2-2)

レーザー除染によってタンク内面から取り除かれた放射性物質を吸引するためのダクト
