福島第一原子力発電所現地確認報告書

- 1 確認日
令和2年7月28日（火）
- 2 確認箇所
H4タンクエリア
- 3 確認項目
淡水化装置信頼性向上に係る対策の状況

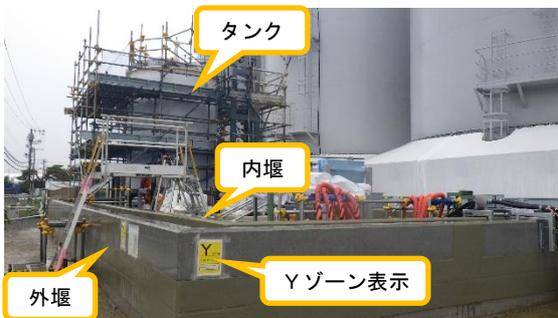
- ・増設RO濃縮水受タンクには足場が組まれていたが、据付けは完了していた。また、内堰と外堰の設置も完了していた。（写真1）
- ・内堰内にはポンプが2台設置されており、ポンプはシート掛けされた状態であった。（写真2）
- ・内堰内には雨水は溜まっていなかったが、雨水排水用の水中ポンプが設置されていた。また、外堰には排水口が一箇所設けられており、その排水口から雨水が排水されるようになっていた。（写真3）
- ・現場確認時は、ポンプの動力系統の配管敷設工事が実施されていた。（写真4）

(写真1)
タンク設置場所外観
堰内はY装備着用となっている

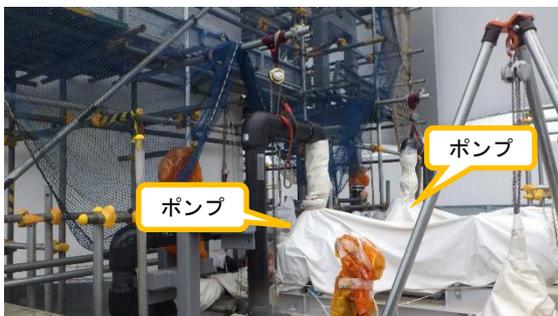
(写真2)
ポンプ設置状況

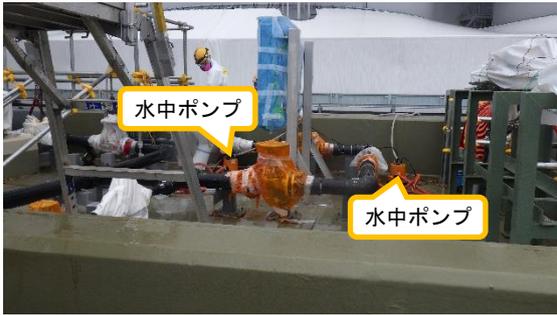
(写真3-1)
水中ポンプ設置状況

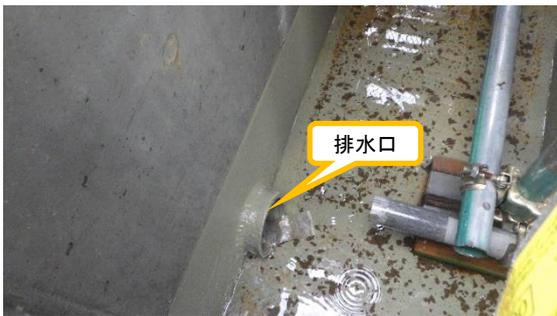
(写真3-2)
外堰内に設置された排水口

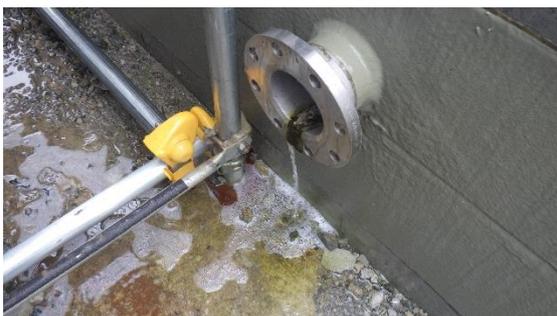
(写真3-3)
排水口からの雨水排水状況

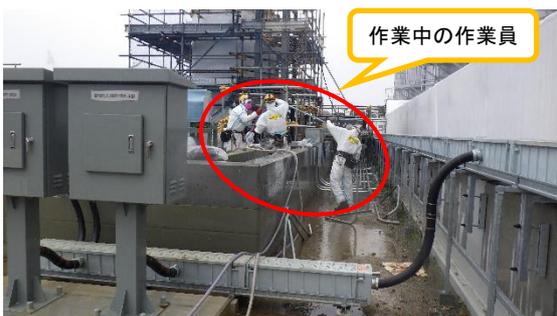
(写真4)
配管敷設工事の状況
