## 福島第一原子力発電所現地確認報告書

G5タンクエリア

G5タンクエリアのフランジ型タンクの解体工事進捗状況

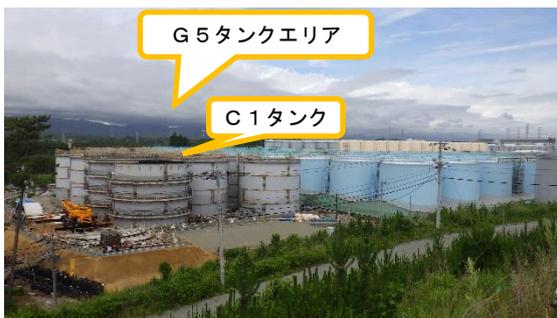
(写真1)

- ・ G 5 タンクエリア全景（東側から撮影）
- ・ フランジ型タンク全17基

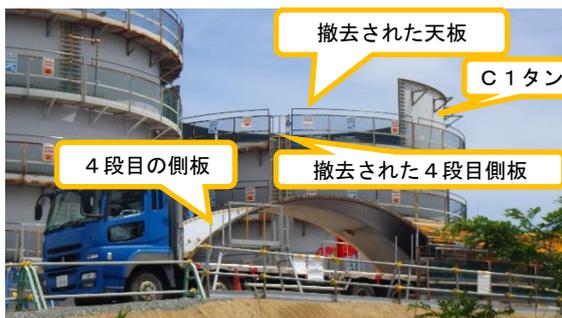
(写真2)

- ・現地確認時、解体作業は行われていなかったが、同エリア全17基のタンクのうち1基（C1）について、天板及び4段目側板の一部が取り外されていた※。（写真1、2）
- ・取り外された天板は、現場に仮置きされており、側板については搬出用トラックの荷台に載せたままの状態で見込まれていた。（写真1、2）
- ・また、隣接する別のタンク1基（C2）には、歩廊が取り付けられ、解体準備が進められていた。（写真3）
- ・東京電力によれば、同エリアのフランジ型タンク解体は、本年11月までを予定しているとのこと。

- ・ C 1 タンクの天板、4段目の側板の一部が撤去

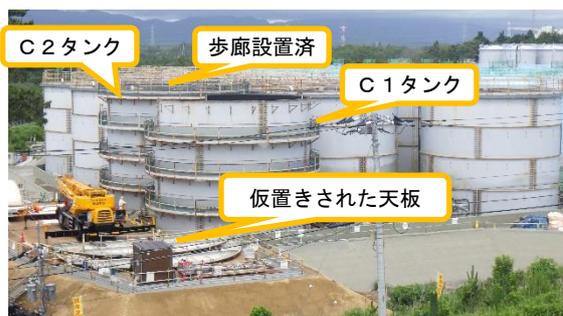
(写真3)

- ・ 仮置きされた天板
- ・ C 1 タンク西側のC 2 タンクには歩廊が設置済み
