## 福島第一原子力発電所現地確認報告書

- 1 確認日  
令和2年7月6日（月）
- 2 確認箇所  
G4北タンクエリア
- 3 確認項目  
G4北タンクエリアのフランジ型タンクの解体工事進捗状況
- 4 確認結果の概要

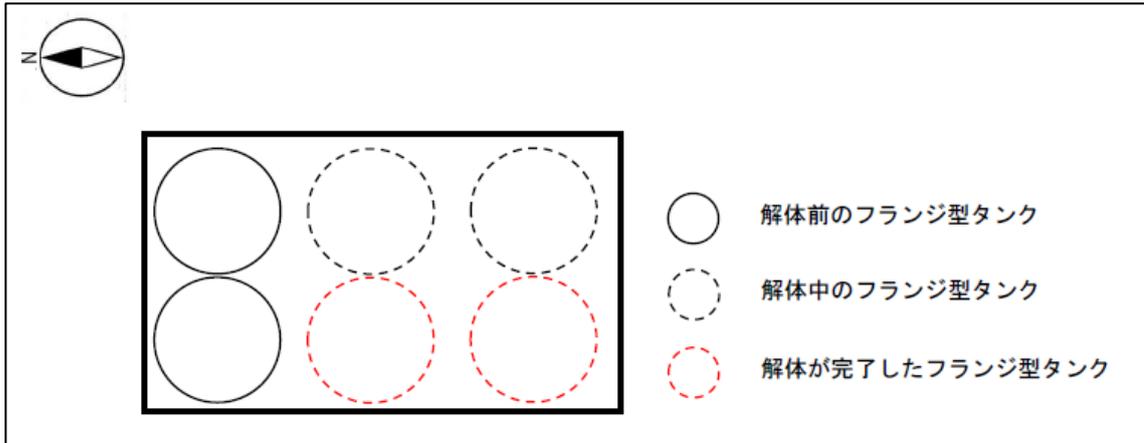
図2 G4北タンクエリア配置図

- ・前回確認時は、解体工事は開始されていなかったが、本日確認したところ、フランジ型タンク6基のうち2基のタンクの解体が完了しており、2基のタンクが解体中であった。（写真1、図2）
- ・解体中のフランジ型タンクのうち、南東のタンクは2段目までの解体が完了しており、直近の作業では「底板ボルト間引き・清掃」が実施されていた。（写真2）

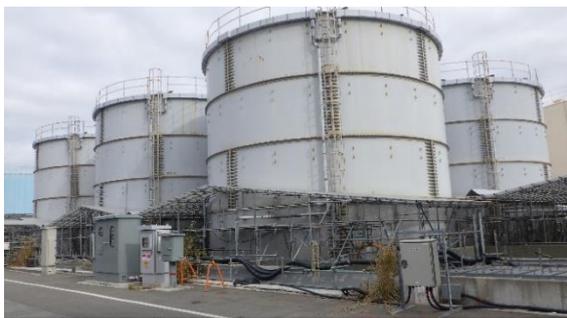
(写真1-1)  
G4北タンクエリアの状況  
前回(令和元年12月9日)撮影  
南西側から撮影

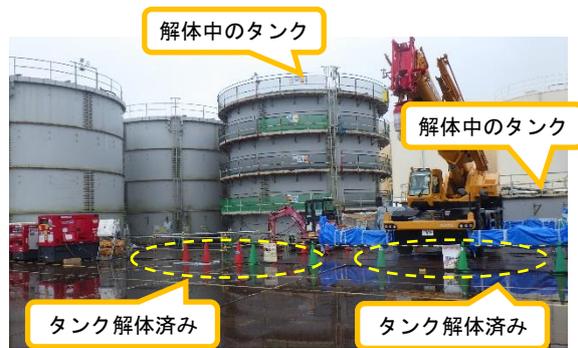
(写真1-2)  
G4北タンクエリアの状況  
今回撮影  
南西側から撮影

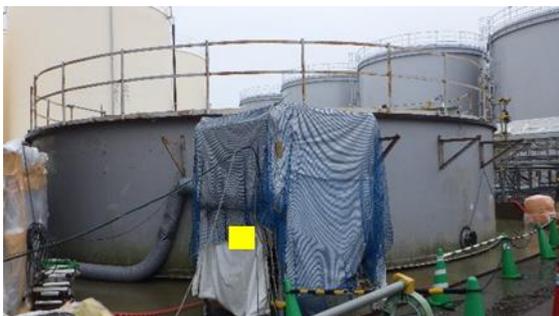
(写真2-1)  
南東のタンクの状況

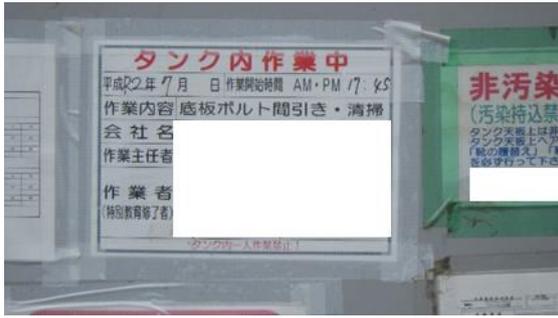
(写真2-2)  
南東のタンクの作業内容の表示
