福島第一原子力発電所現地確認報告書

令和2年7月21日（火）

- ・処理水バッファタンク周辺
- ・5／6号機北側造成地（減容処理設備建設予定地）

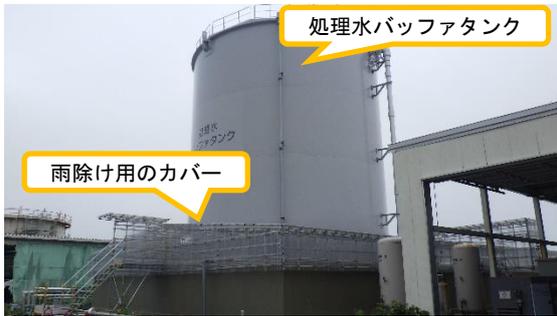
(写真1)
処理水バッファタンク外観

- ・タンクが設置されている堰全体に雨除け用のカバーが設置されていた。

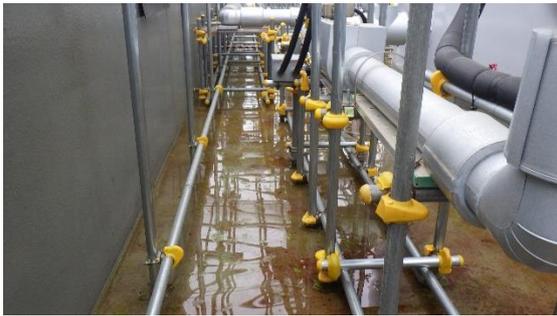
(写真2-1)
堰内の状況

- ・確認した範囲で、配管やタンクに水漏れ等の異常はなく、配管の保温材にも劣化は確認されなかった。また、堰についても防水塗装の劣化は見られなかった。（写真2）

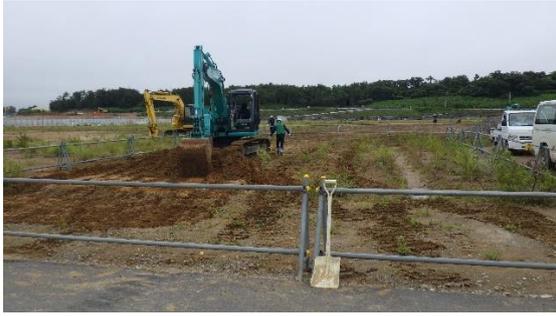
(写真3)

- (2) 減容処理設備建設工事の状況並びに地盤改良の状況について
敷地北側の造成地において建設が予定されている減容処理設備について、準備工事として地盤改良工事が開始されていることから状況を確認した。(前回確認：令和2年7月17日) (図1)
- ・現場確認時、重機を用いた土砂の掘削作業が行われていた。また、バリケードの設置作業も行われていた。(写真3)
