## 福島第一原子力発電所現地確認報告書

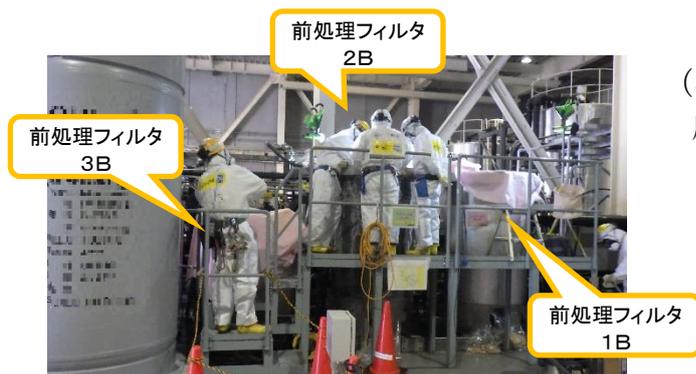
- 1 確認日  
令和2年 7月20日 (月)
- 2 確認箇所  
サブドレン他浄化設備
- 3 確認項目  
サブドレン他浄化設備前処理フィルタ2Bからの漏えいの再発防止対策等
- 4 確認結果の概要  
サブドレン他浄化設備前処理フィルタ2Bからの漏えいの再発防止対策等について  
5月22日に発生したサブドレン他浄化設備(図1)前処理フィルタ2Bからの漏えいの再発防止対策等について確認した。(前回確認:6月30日)
  - ・東京電力によると、漏えいがあった前処理フィルタ2Bの容器内面には局部的に腐食が進展し、1箇所は貫通していることが確認されており、同じ構造で同様に容器内面に局部的な腐食が確認された前処理フィルタ1Bとともに、容器を新規製作し、腐食の進展が加速する要因となったガルバニック腐食対策<sup>\*</sup>等の再発防止対策を講じたうえで、今年度末までには取り替えを実施する予定とのことであった。  
なお、前処理フィルタ3Bは、腐食が進展している箇所は確認されておらず、新規製作、取り替えは行わず、ガルバニック腐食対策と内面の再塗装を行うとのことであった。
  - ・また、サブドレン他浄化設備は、通常時は1系統で処理を行っているが、台風等の大雨時に2系統での処理が必要となる場合に備え、前処理フィルタ1B、2B及び3Bの応急的な補修を行うとのことであった。
  - ・現地確認時には、前処理フィルタ2B内面の補修箇所に補修剤を塗布する作業が行われていた。(写真1)

異なる金属が水(電解液)中で直接または間接的に接した場合、電位の低い金属(アノード)と高い金属(カソード)との電池構造が形成され、両者の電位差によりアノード側の腐食が加速される現象。今回の場合、前処理フィルタの胴体(炭素鋼)内面の塗装欠陥部(アノード)と内部構造物のステンレス製チャンバー(カソード)との間に電池構造が形成されて塗装の欠陥部にガルバニック腐食が発生し、塗装欠陥部の表面積がステンレス製チャンバーの表面積に比べてかなり小さいことから腐食の加速度合いが大きくなったものと推測されている。

(写真1-1)  
応急補修作業の状況①

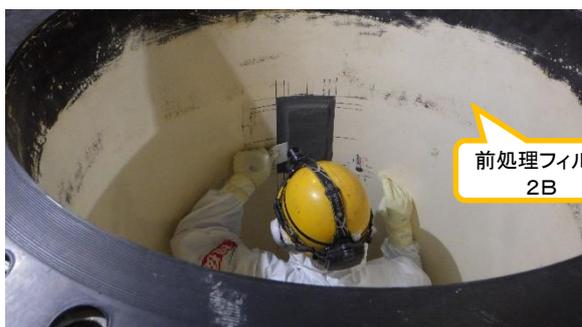
(写真1-2)  
応急補修作業の状況②
