## 福島第一原子力発電所現地確認報告書

令和2年7月29日（水）

G5タンクエリアのフランジ型タンクの解体工事進捗状況

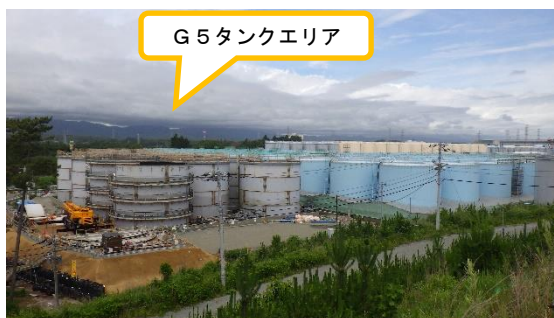
(写真1-1)  
前回の状況 (令和2年7月3日)

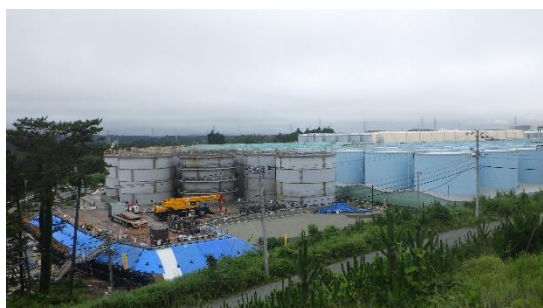
- ・ 前回着手していたものを含め計3基のフランジ型タンクの解体が完了していた。（写真1-1、1-2）
- ・ 現場調査時、昨日からの降雨により堰内に雨水が滞留したため、解体作業は行われていなかった。（写真2）
- ・ フランジ型タンク解体片は、H5タンクエリア北側と東側の2カ所に設置された屋外一時仮置場に保管されていた。（写真3-1、3-2）
- ・ 東京電力によれば、解体片については来年1月から順次減容処理を開始し、3月まで一時保管を行う予定とのこと\*。

(写真1-2)  
今回の状況 (令和2年7月29日)  
手前の3基が撤去

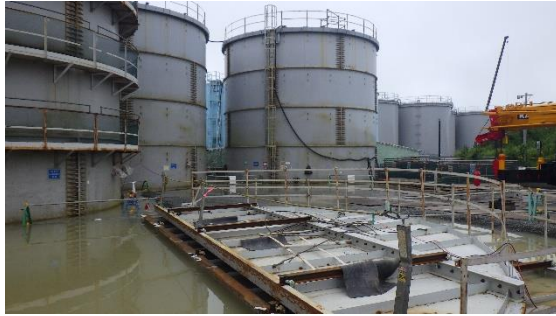
(写真 2)  
堰内の雨水の状況

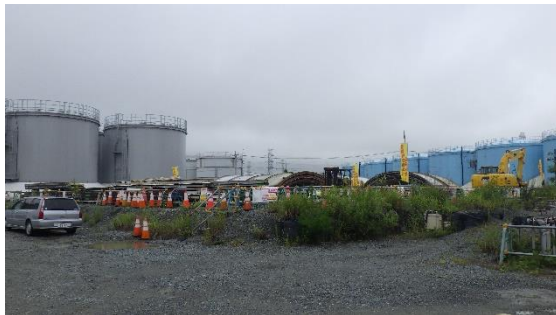
(写真 3 - 1)  
屋外一時保管場所 (H5 タンクエ  
リア北側)

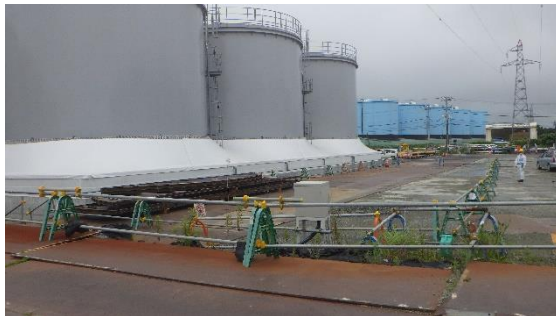
(写真 3 - 2)  
屋外一時保管場所 (H5 タンクエリ  
ア東側)
