福島第一原子力発電所現地確認報告書

- 1 確認日
令和2年9月10日（木）
- 2 確認箇所
千島海溝津波対策防潮堤設置工事現場（1～4号機タービン建屋東側）
- 3 確認項目
千島海溝津波対策防潮堤設置工事の状況

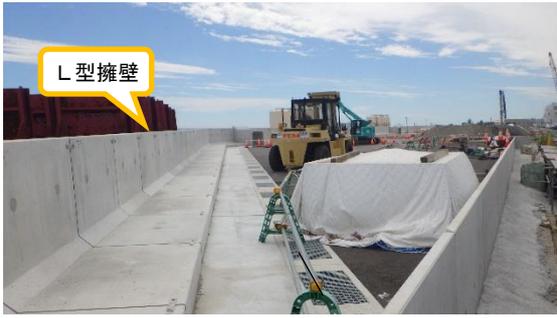
(写真1)
1号機タービン建屋東側付近
(北側から撮影)

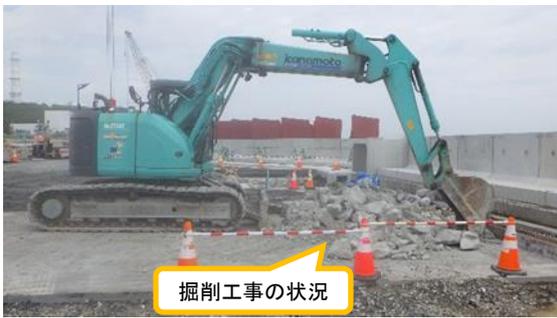
(写真2-1)
1号機タービン建屋東側付近
(令和2年7月22日撮影)

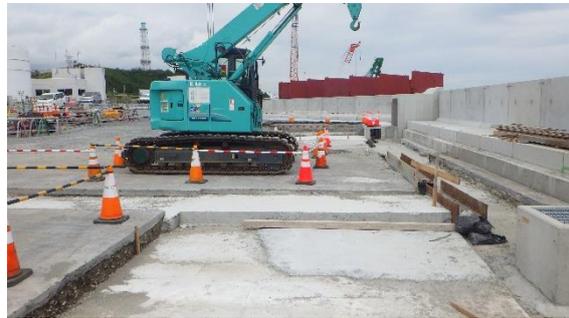
(写真2-2)
同左
(令和2年9月10日撮影)

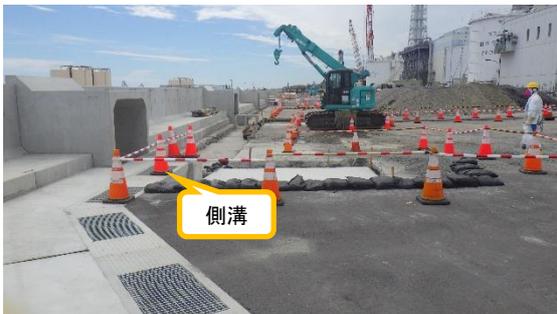
(写真2-3)
1号機タービン建屋東側付近
(側溝敷設工事の状況)

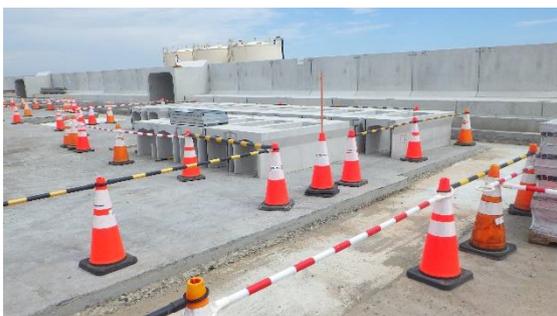
(写真2-4)
2号機タービン建屋東側付近
(側溝保管場所の状況)

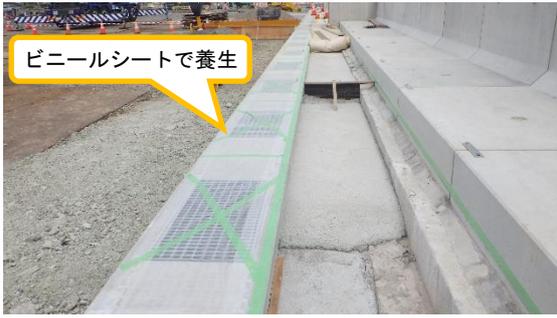
(写真 2 - 5)
3号機タービン建屋東側付近
(側溝の養生の状況)

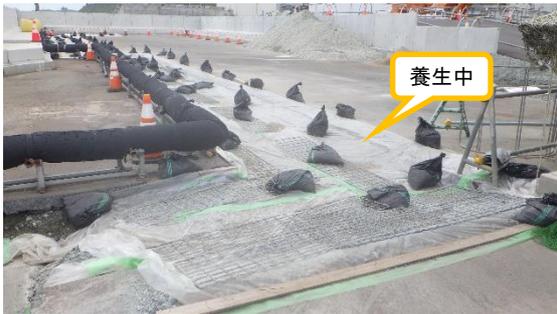
(写真 2 - 6)
4号機タービン建屋東側付近
(コンクリートが打たれ養生されていた。)

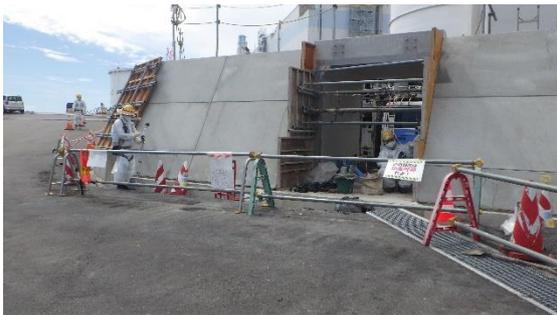
(写真 3)
防潮堤北側のフラップゲート設置に
向けた作業の状況
