平成27年9月関東・東北豪雨災害
桧沢川・館岩川 改良復旧事業の記録

福島県南会津建設事務所

3. 桧沢川の被害状況について

4. 館岩川の被害状況について

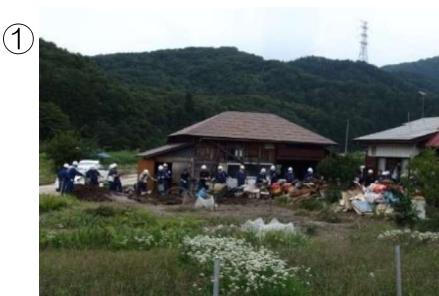
① 塩江地内 桧沢川からの越水による家屋への土砂流入状況

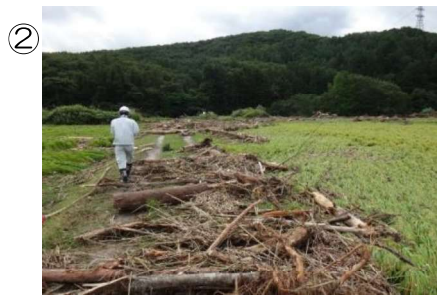
② 塩江地内 桧沢川からの溢水により流れ着いた流木

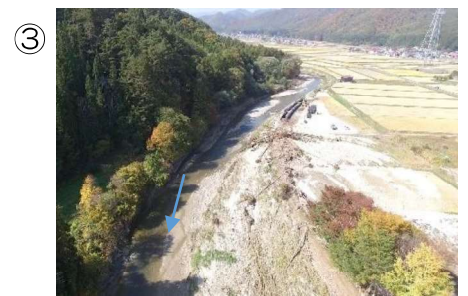
③ 塩江地内 背後地への土砂流入状況（ドローン撮影）

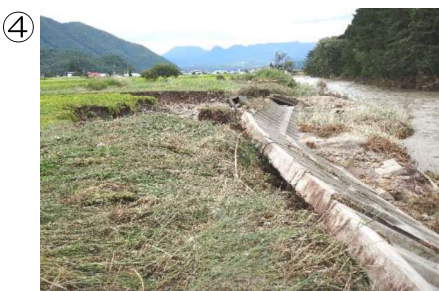
④ 福米沢地内 越水による破堤及び背後地への浸水痕跡

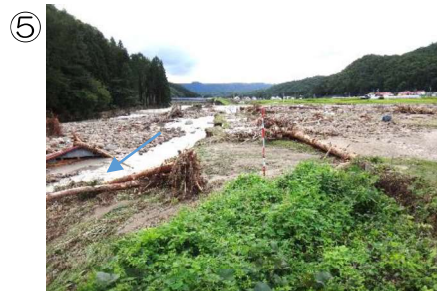
⑤ 金井沢地内 越水による破堤及び背後地の浸水痕跡

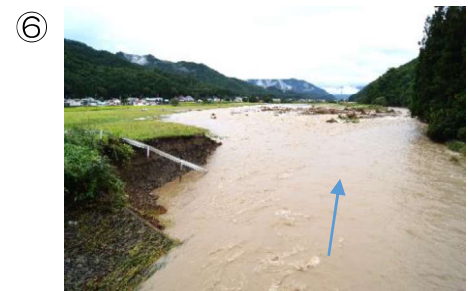
⑥ 金井沢地内 越水による破堤及び背後地の浸水状況

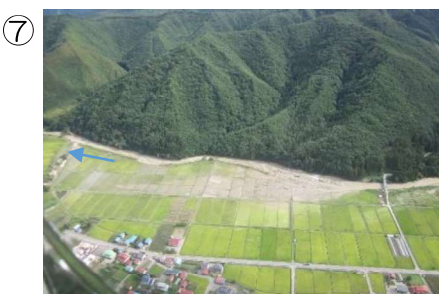
⑦ 金井沢地内 背後地への土砂流入状況（空撮）

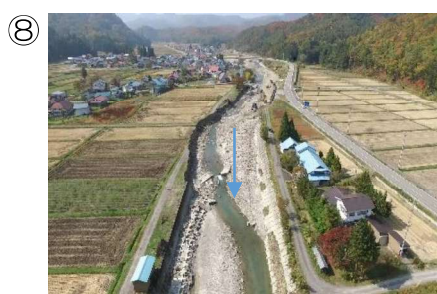
⑧ 静川地内 高橋下流の護岸の侵食状況（ドローン撮影）

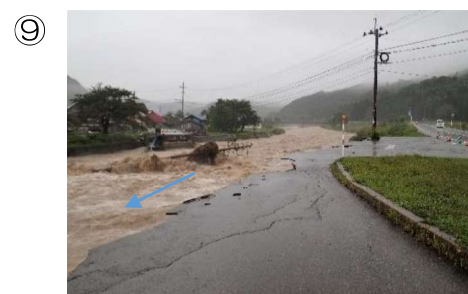
⑨ 静川地内 高橋に流木が引っ掛かり落橋

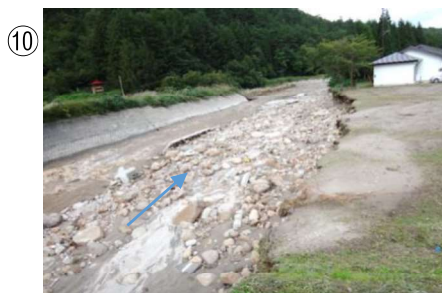
⑩ 静川地内 黒沢集会所の上流側が浸食被害を受ける

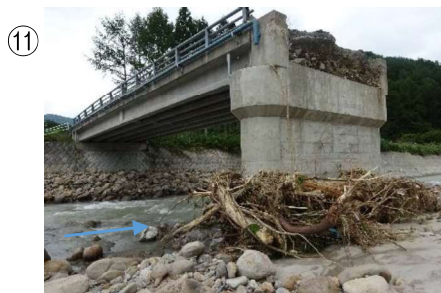
⑪ 静川地内 出合橋が落橋

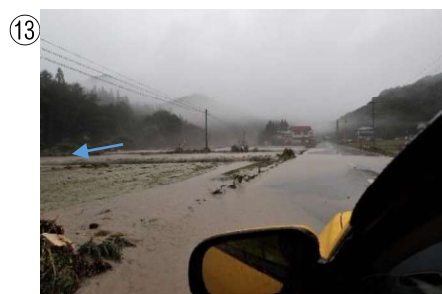
⑬ 十本木地内 桧沢川から溢水した水は国道まで達した

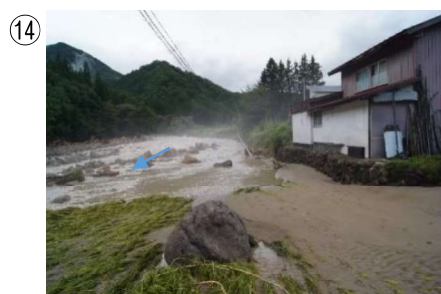
⑭ 十本木地内 家屋の浸食被害

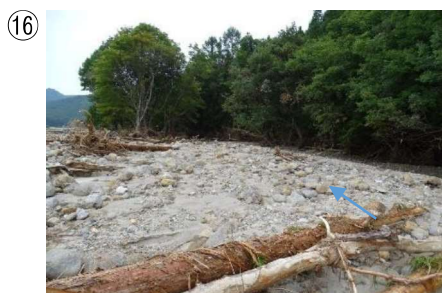
⑯ 針生地内 流出土砂により河道閉塞が生じた

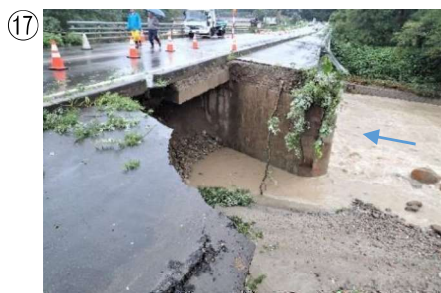
⑰ 黒森沢橋橋台の裏側が洗掘され歩道が崩落

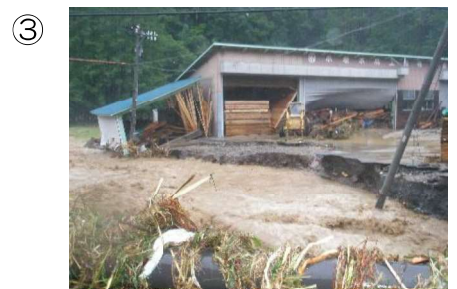
③ 木材工場の浸食被害

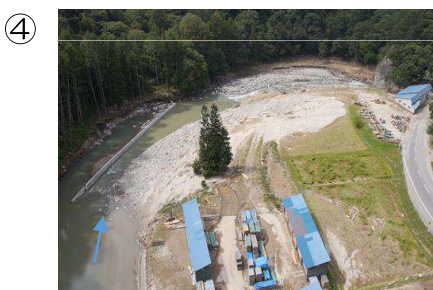
④ 館岩川の越水による土砂流入状況 (ドローン撮影)

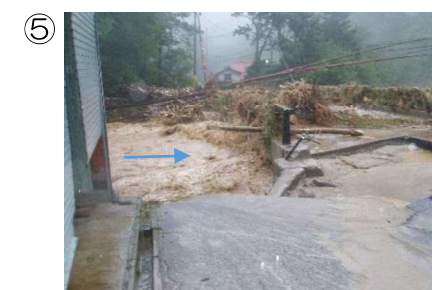
⑤ 9/10 朝の新田橋の状況

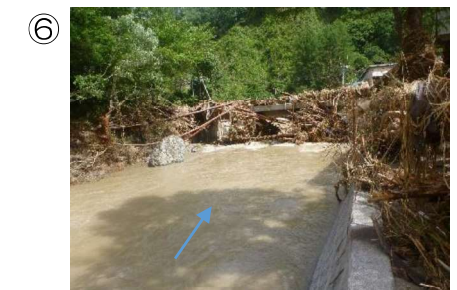
⑥ 新田橋上流側から見た流木の状況

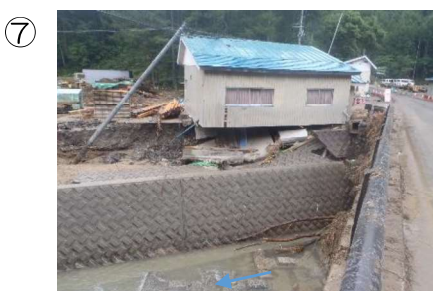
⑦ 建物の基礎部が浸食される

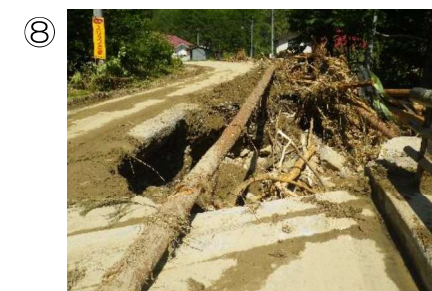
⑧ 新田橋橋台背後の洗掘状況

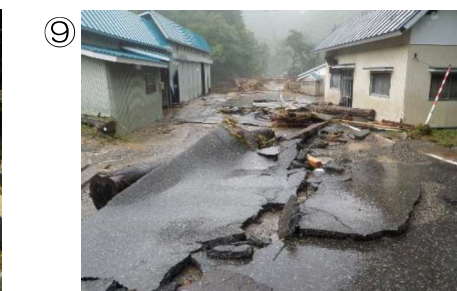
⑨ 越水した水がアスファルト舗装の下を流れたことによる路面状況

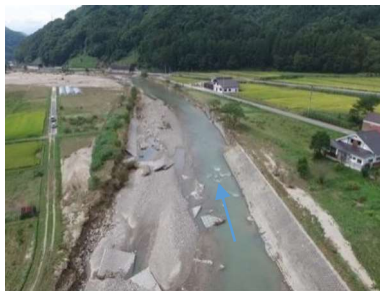
⑯

館岩川の越水による破堤及び土砂流入状況(ドローン撮影)

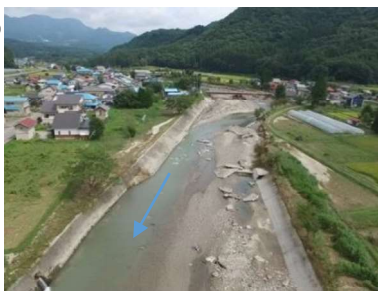
⑰

館岩川の越水による破堤状況(ドローン撮影)

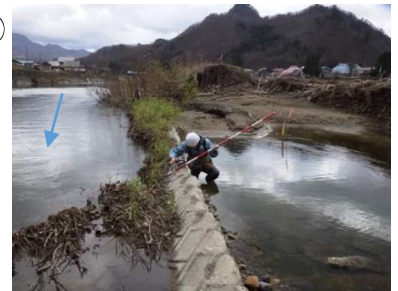
⑱

越水により護岸の裏側が流出した
