## 福島第一原子力発電所現地確認報告書

- 1 確認日  
令和2年11月20日（金）
- 2 確認箇所  
3号機タービン建屋屋上
- 3 確認項目  
3号機タービン建屋屋根雨水対策の進捗状況

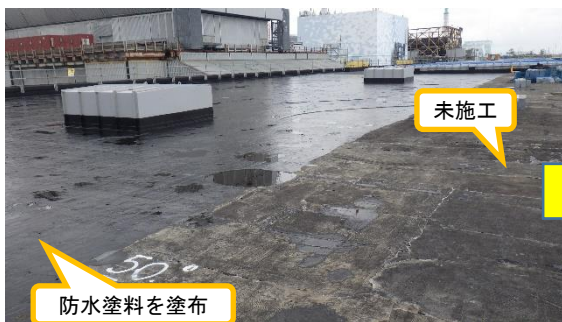
(写真1-1)  
南東側（上屋屋上入口付近）  
（令和2年10月1日撮影）

- ・前回、未完了であったタービン建屋上屋屋上の東側（屋上入口付近）において、防水が完了しておりタービン建屋上屋屋上における雨水防止対策が完了していることを確認した。（写真1）
- ・前回、タービン建屋東側の低層部屋上では浄化材装置の備え付けが途中であったが、今回設置が完了していることを確認した。（写真2）
- ・浄化材を通過した水はタービン建屋低層部屋上の屋根排水溝を経由してタービン建屋低層部の外壁を伝って設置された配管を通して地上へ排水されていた。（写真3）

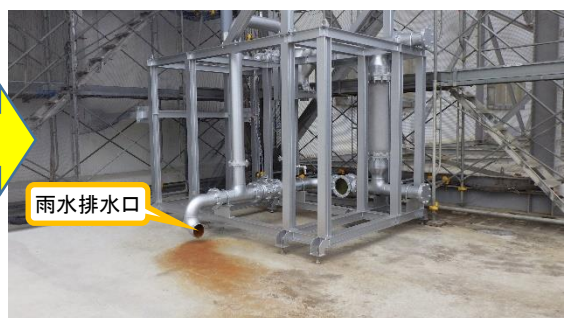
(写真2-2)  
同左  
（令和2年11月20日撮影）  
新たに雨水排水口が設けられていた。

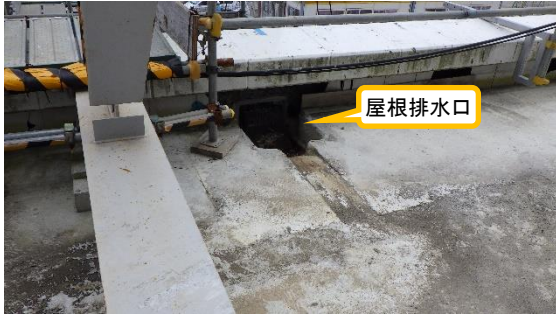
(写真3-1)  
3号機タービン建屋低層部屋上に設置されている屋根排水口

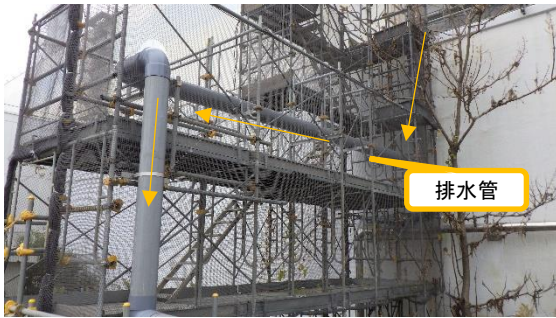
(写真3-2)  
3号機タービン建屋低層部を伝って設置された雨水の排水管

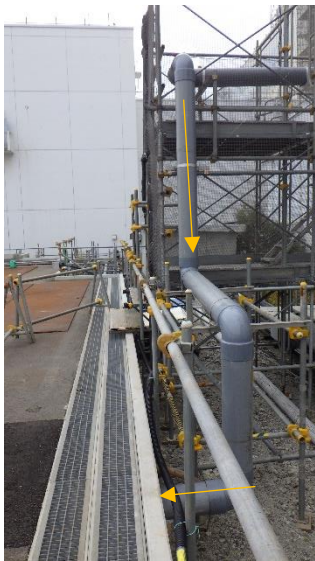
(写真3-3)  
3号機タービン建屋雨水排水管の末端
