福島第一原子力発電所現地確認報告書

令和2年12月8日（火）

2.5m盤（改修ウエル及びウエルポイント）

改修ウエル及びウエルポイントの状況

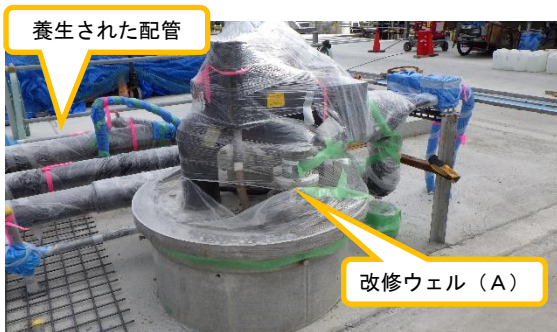
- ・改修ウエル（A）は周辺のフェーシング工事に伴い設備の更新作業が実施されていた。（写真1）
- ・改修ウエル（A）の周辺では、一部箇所には鉄筋メッシュが設置されており、フェーシング工事が進捗していた。（写真2）
- ・その他の改修ウエル及びウエルポイントでは特に作業は実施されておらず、外観も異常はなかった。（写真3）

(写真1)
改修ウエル(A)の状況
設備が更新されており、ビニール養生されていた。
配管もビニール養生されていた。

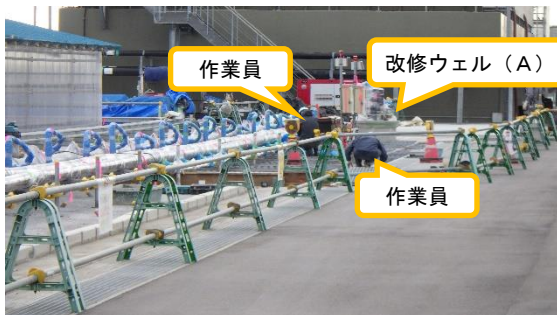
(写真2-2)
フェーシング工事の状況 (12時頃撮影)
