3号機燃料取り出しの状況

2020年12月22日

東京電力ホールディングス株式会社

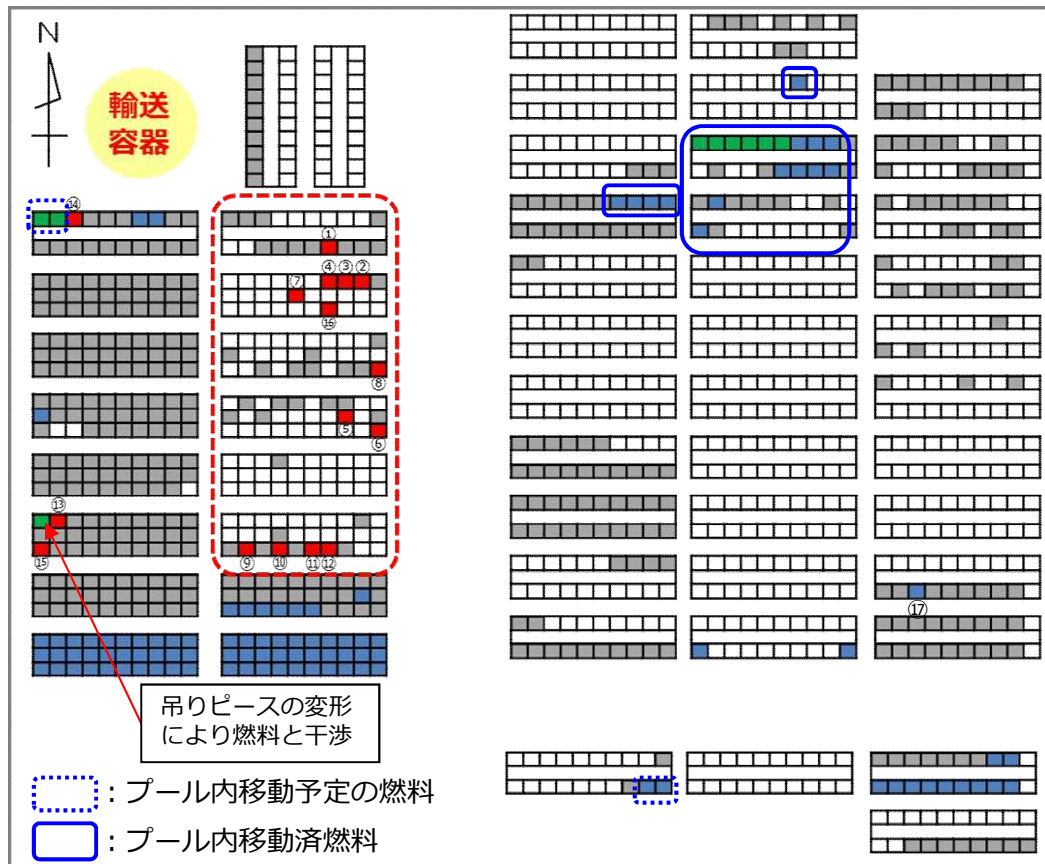
3号機使用済燃料プール (63回目までの取り出し状況を反映)

- : ハンドル変形燃料
- : ガレキ撤去中
- : ガレキ撤去完了
- : 燃料取り出し済
- : 燃料が入っていないラック
- : 燃料交換機, コンクリートハッチが落下したエリア
- ①~⑯ : ハンドル変形燃料No. (P12参照)
- ⑰ : ガレキによる干渉のある燃料

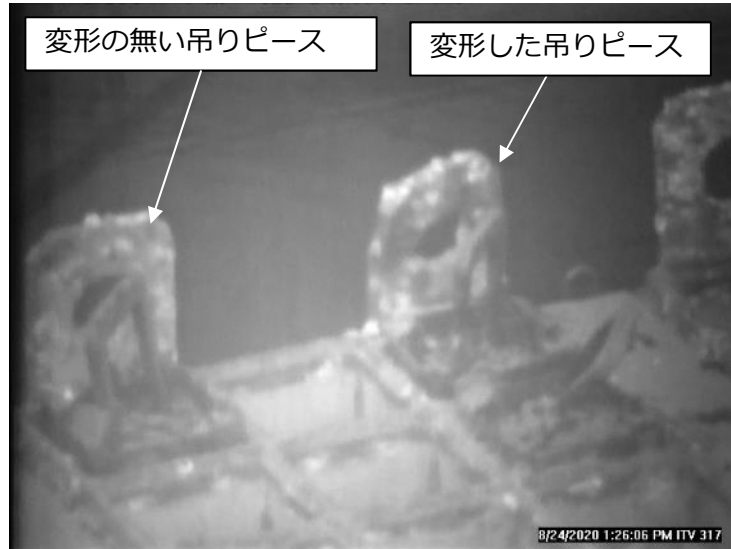
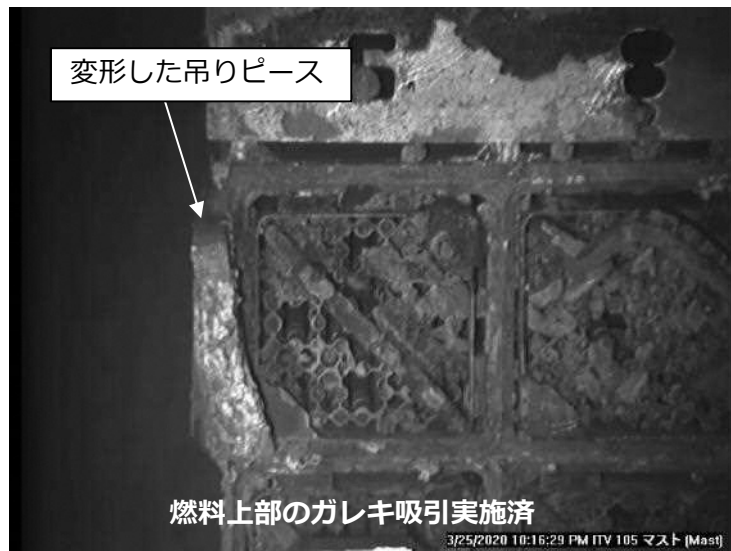
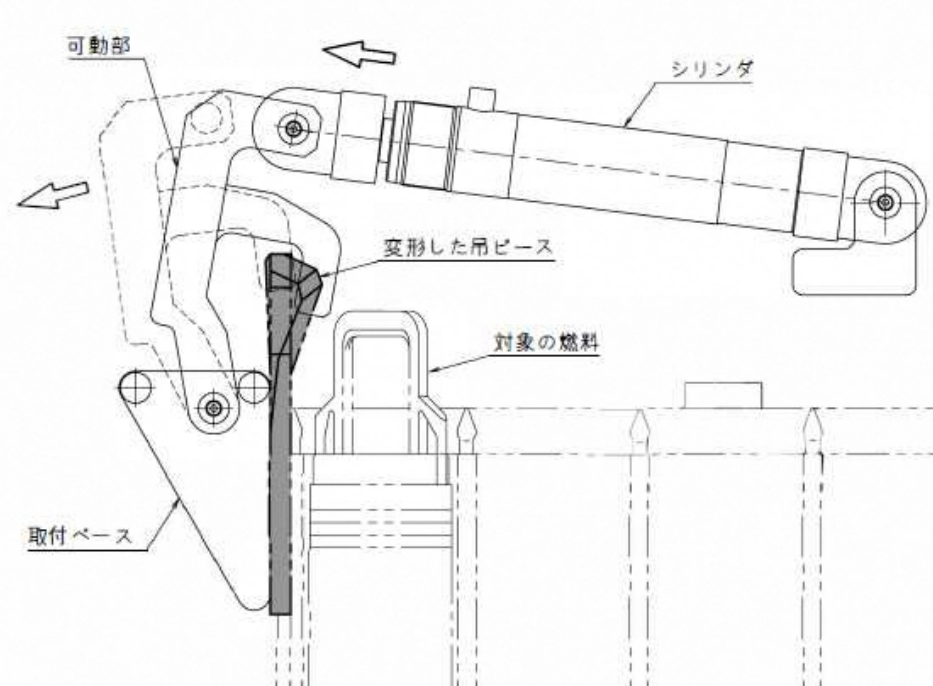
シリンダによる曲げ戻しの概念図

- 吊りピースをシリンダ等により押し付け曲げ戻し,燃料との干渉を解除する措置を準備中
- 現在,装置モックアップ準備中。2021年1月に干渉解除の措置を実施予定

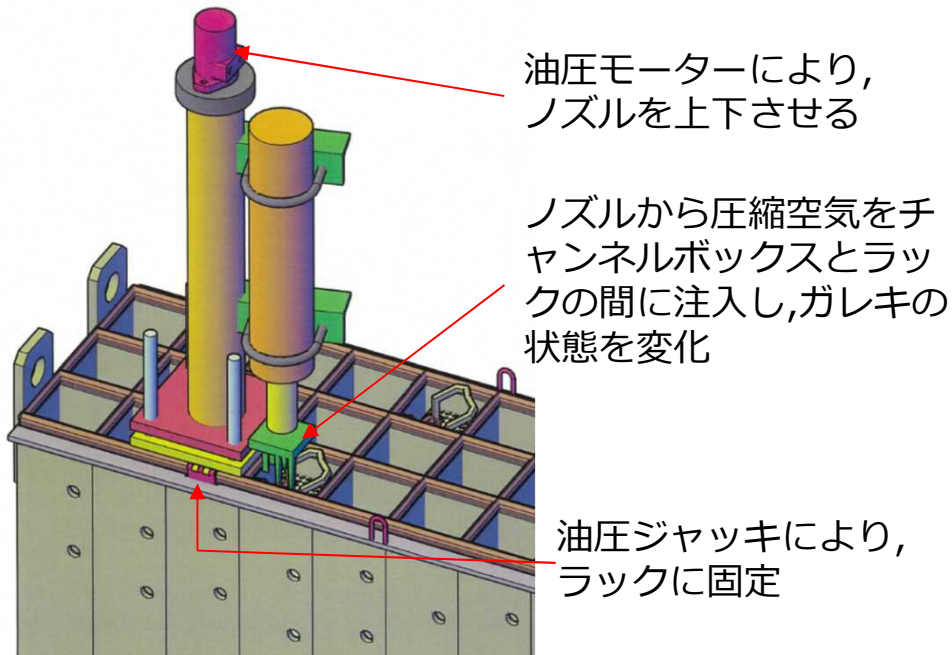
圧縮空気注入装置

- 圧縮空気注入装置および振動付与装置を設計検討中。
- 現在、ガレキを詰めた状態を模擬したモックアップの準備を実施中。

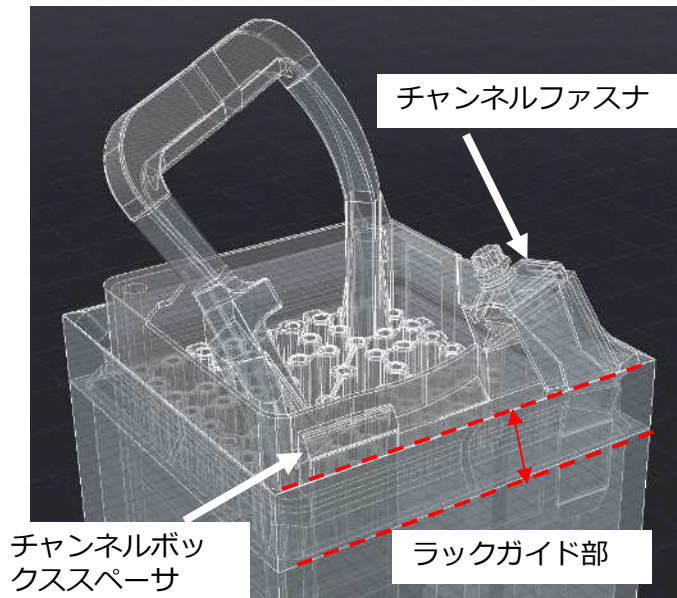
ラックと燃料上部の取り合い（④※燃料）

- 燃料上部の変形等によるラック上部との干渉解除のため、ラックガイド切削装置を検討中
- 現在、模擬ラックによるラックガイド部の切削モックアップを準備中。

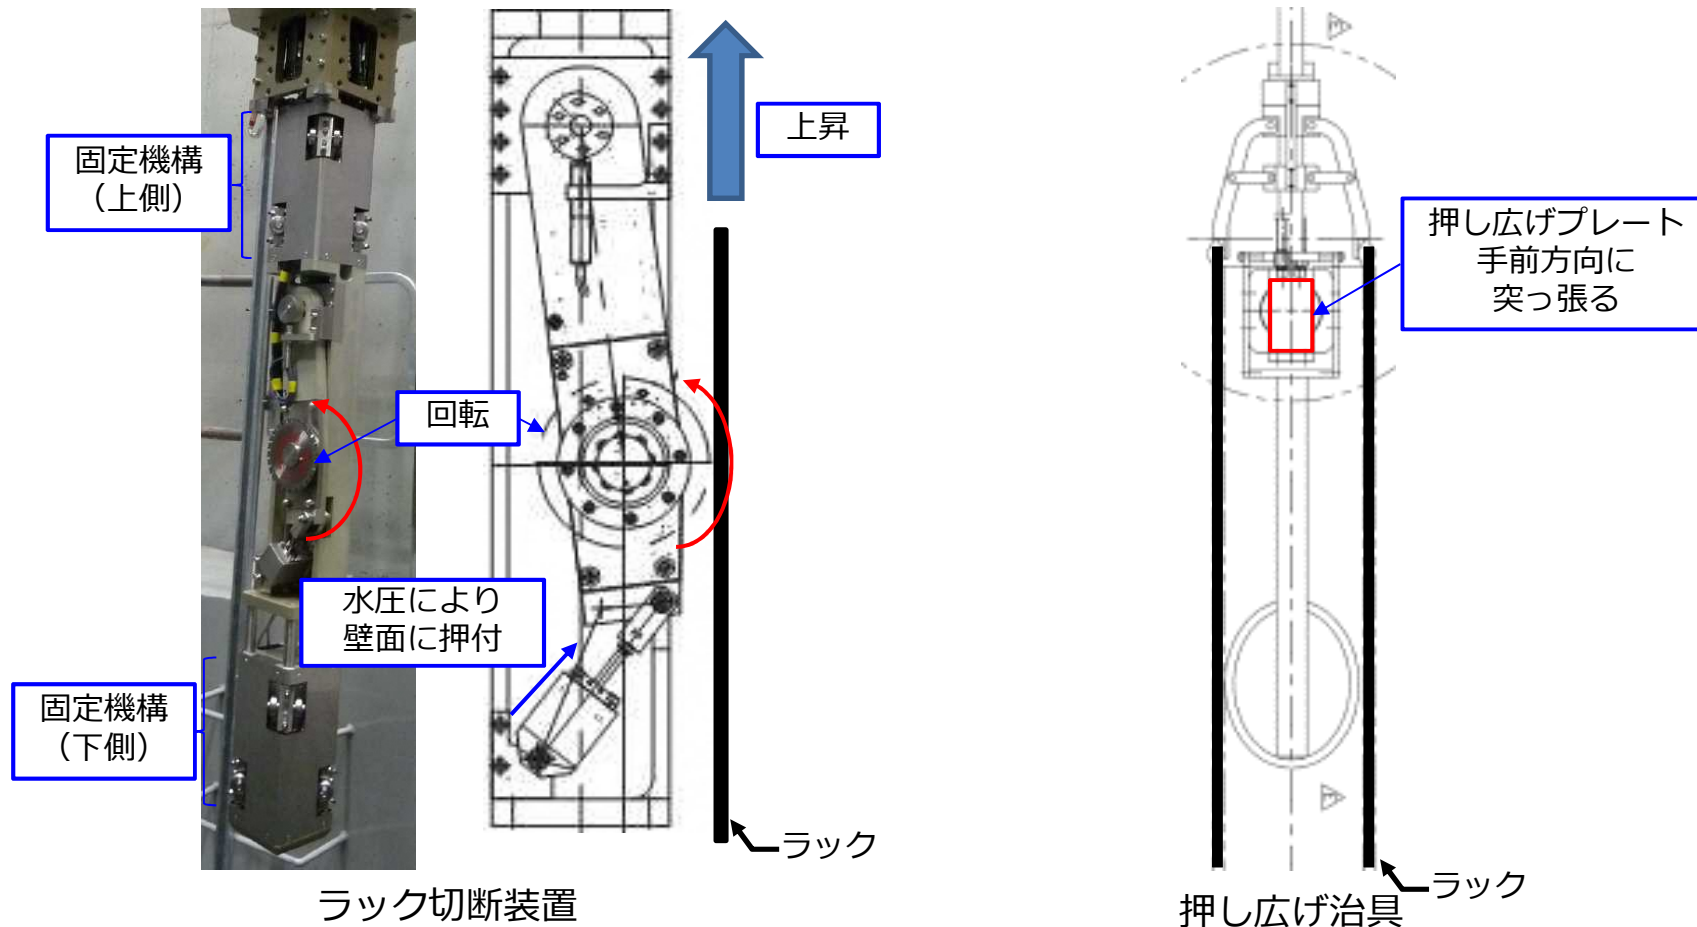
- 燃料ラックを垂直に切断するラック切断装置，切断後に水平方向にラックを押し広げる押し広げ治具を製作済。3号機SFPにおいて燃料取り出し済の空ラックで実機検証を行う予定。
- 切断範囲は上部から1500mm程度，押し広げによるクリアランス増加は1～2mm程度。
- 対象燃料への適用方法について，現在実機適用手順等の準備を実施中。
