## 福島第一原子力発電所現地確認報告書

令和2年12月17日（木）

- ・ 3号機起動用変圧器エリア
- ・ G3西タンクエリア

- (1) 3号機起動用変圧器からの油漏れ痕跡の状況
- (2) G3西タンクエリアの水漏れの状況

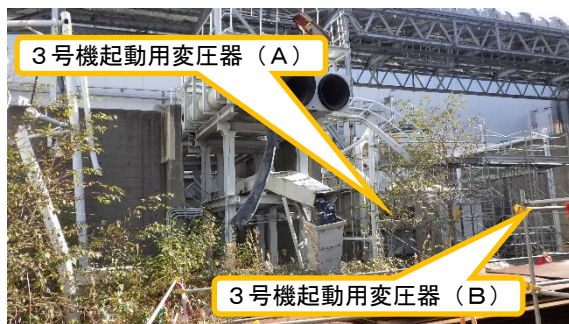
- ・ 3号機起動用変圧器（A）、（B）及びそれらの下部に油漏れの痕跡を確認した。（写真1）
- ・ また、漏えい箇所からの新たな油の滲みや滴下はなく漏えいは停止していた。
- ・ 漏えい原因について、東京電力では東北地方太平洋沖地震による津波により3号機が水素爆発し、その際建屋ガレキによって変圧器が損傷して漏えいに至り、その痕跡が残ったものと推定しており、今後とも巡視点検を継続するとしている。

(写真 1 - 1)  
3号機起動用変圧器 (A) 及び  
(B) の状況

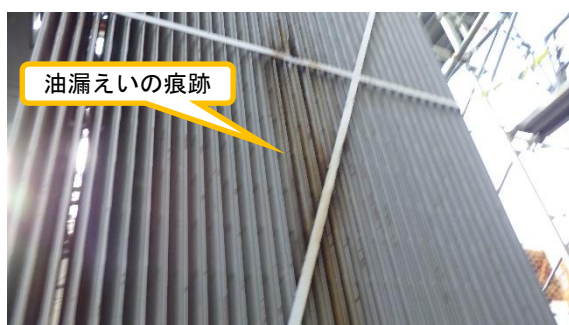
(写真 1 - 2)  
3号機起動用変圧器 (A) の油漏えい  
痕跡の状況

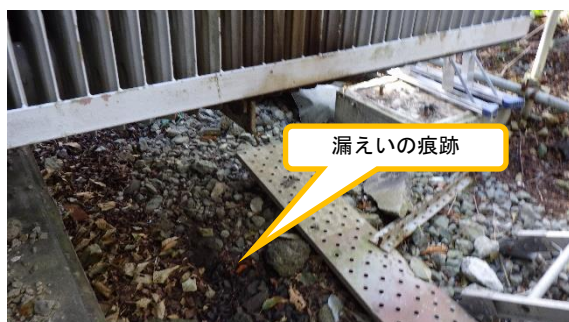
(写真 1 - 3)  
3号機起動用変圧器 (A) 下部の油  
漏えい痕跡の状況

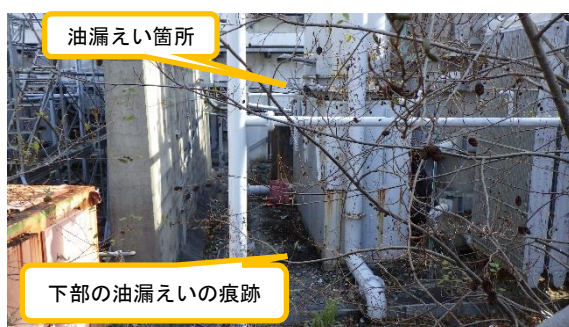
(写真 1 - 4)  
3号機起動用変圧器 (B) の油漏えい  
痕跡の状況

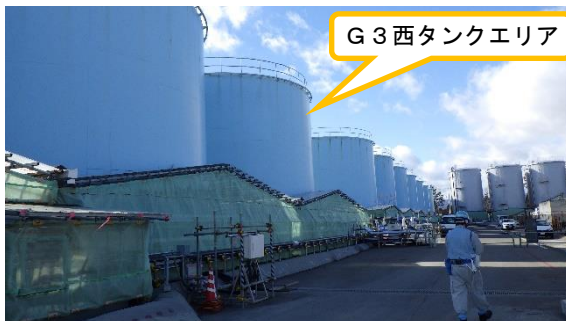
(写真2)

本日、午前10時30分頃G3西タンクエリアにおいて、移送ポンプ吐出口フランジ部から水漏れが発生したとの情報を得たことから現場を確認した。(写真2)

G3西タンクエリアの外観

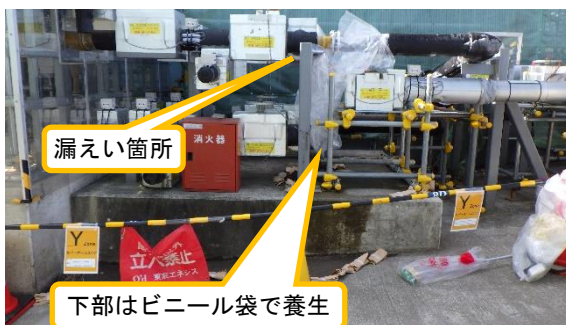
(写真3)

- ・現場確認時、東京電力社員及び作業員10名程度が作業を行っていた。
- ・水漏れが発生したとされるフランジ部からの滴下は停止しており、その下部はビニール袋で養生されていた。(写真3)
- ・また、漏えいの範囲は同タンクエリア外堰内の漏えい発生箇所周辺に留まっており、外部への流出はないものと見られた。(写真4)

漏えい箇所の状況

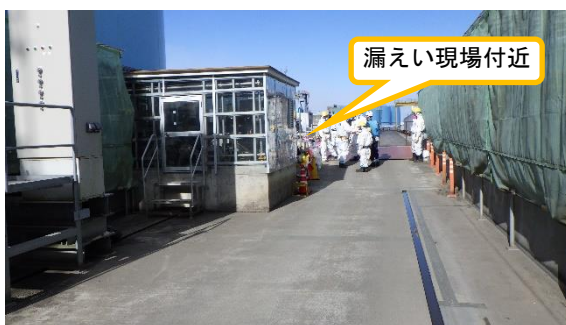
(写真4)

漏えい現場付近(外堰内)の状況
