福島第一原子力発電所現地確認報告書

- 1 確認日
令和3年1月12日（火）
- 2 確認箇所
淡水化装置（RO1）
- 3 確認項目
淡水化装置（RO1）からの水漏えいの対応状況

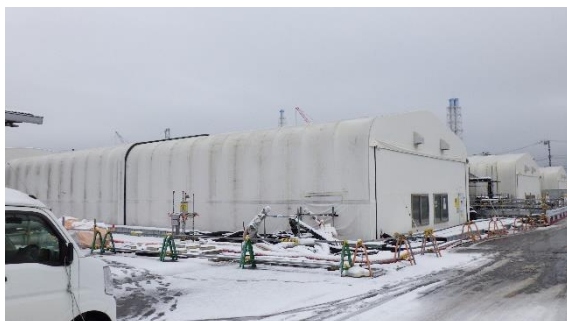
(写真1)
淡水化装置 (RO1) が設置されているジャバラハウスの外観

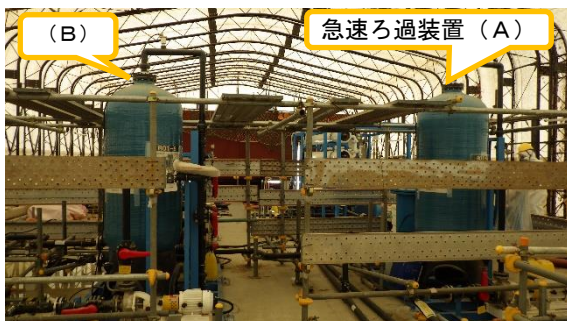
- ・現場確認時、東京電力職員及び作業員が淡水化装置（RO1）周辺の巡視を行っていた。
- ・漏えい箇所の一つである淡水化装置の急速ろ過装置（A）及び（B）の流量計は損傷しており、漏えい水が堰内に滞留していた。なお、確認した範囲で漏えいは停止しており、漏えい水が堰外に流出した形跡はなかった。（写真2）
- ・東京電力によれば原因は調査中であるが、配管内の水が凍結したことに伴い損傷に至ったことが考えられることから、温風ヒータを起動して凍結防止を図るとともに、漏えい水については準備が整い次第、回収を行う予定であるとのことであった。

(写真2-1)
淡水化装置の急速ろ過装置 (A)、
(B) の状況

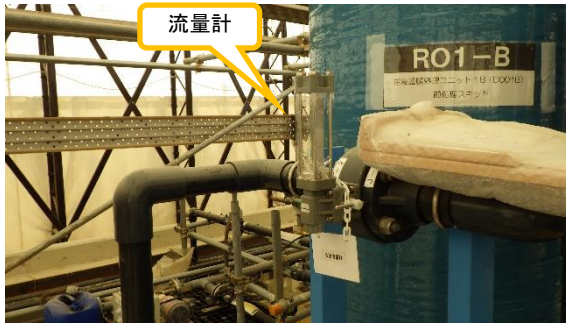
(写真 2 - 2)
損傷した流量計の状況

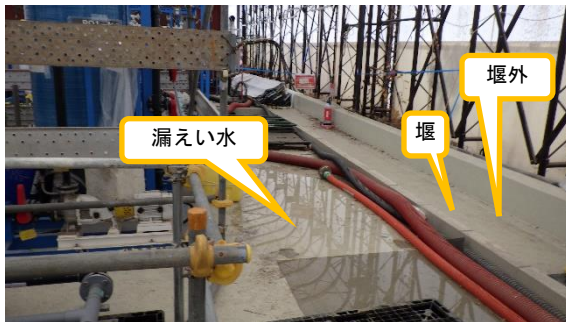
(写真 2 - 3)
堰内の漏えい水滞留の状況
(堰外に水の流出の形跡はない。)
